**“ESTUDIO DE DETERMINACIÓN DE GRADO DE CORROSIÓN DE  
POSTES DE ALUMBRADO PARA PROCESO DE MANTENIMIENTO EN  
EL SECTOR 2, 4ta ETAPA EN EL DISTRITO DE VILLA EL SALVADOR -  
2019”**

**TRABAJO DE SUFICIENCIA PROFESIONAL**

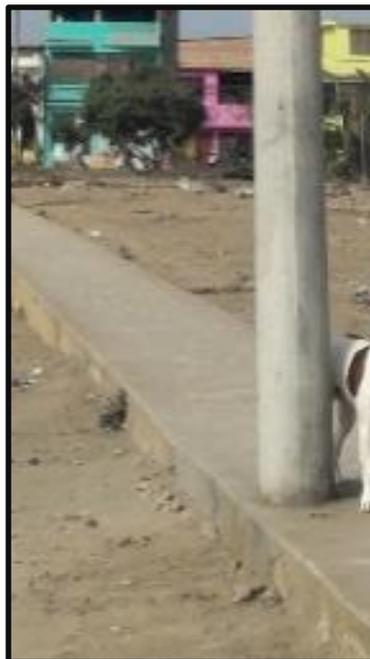
Figura 17: Poste SC Fuente: en campo

Son postes sin criticidad, que están en buen estado, su prueba de tensión es menos a 10v.al presentar características en perfecto estado se rotula con las iniciales SC

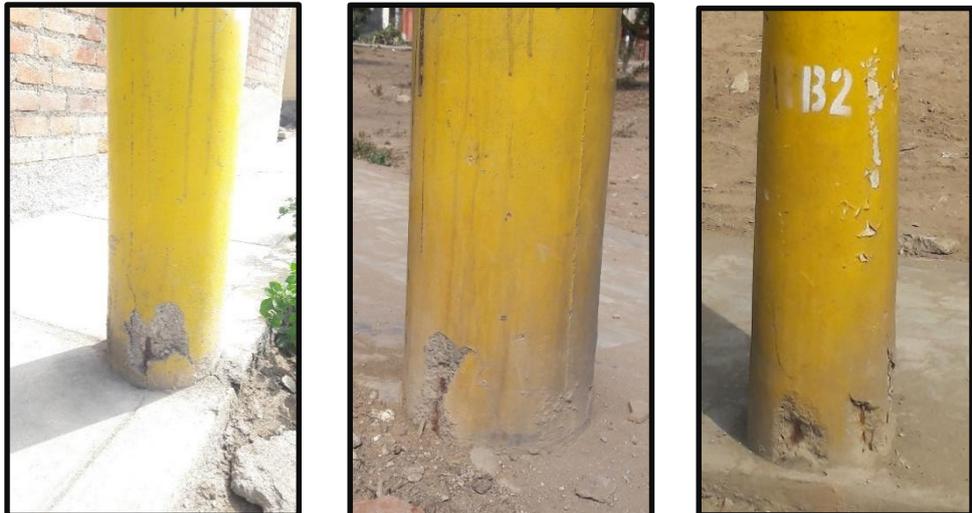
Figura 19: Poste B2

El poste presenta desprendimiento de concreto y por consecuencia deja expuesto fierros que entran en proceso de oxidación su prueba de tensión es menos a 10v.

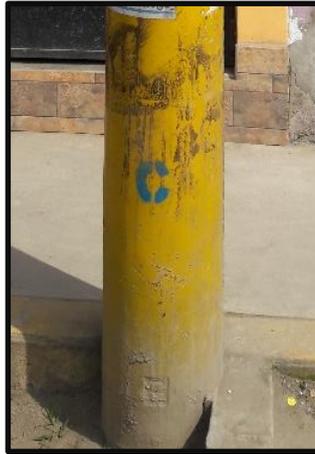
*Figura 20: Poste C*

Presentan rajaduras con posible ligero desprendimiento el fierro se encuentra protegido aun por concreto, su prueba de tensión es menos a 10v. No se presenta fierros expuestos ni presencia de óxido en el poste tanto el poste como el pastoral y luminaria se encuentra en buenas condiciones.

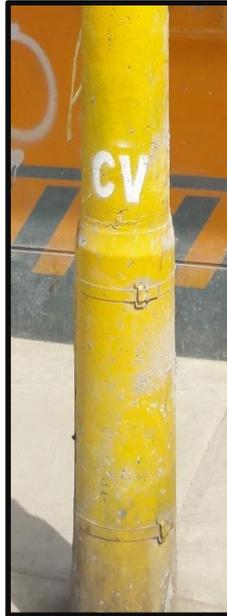
*Figura 24: Poste CV*  
*Fuente: en campo*

Son postes enchaquetados por fibra de vidrio en la parte baja del poste y como resultado extiende el tiempo de vida del poste, su prueba de tensión es menos a 10.
