**“ANÁLISIS DE CAUSA RAÍZ A CORONA FRACTURADA DE CAJA REDUCTORA N°3 DE UNA MÁQUINA PRODUCTORA DE TUBOS DE ACERO Y PUESTA EN MARCHA DE LAMINADORA DE FLEJES PARA INCREMENTAR LA DISPONIBILIDAD DE TODA LA LÍNEA DE PRODUCCIÓN, EMPRESA TUPEMESA-LIMA”**

**TRABAJO DE SUFICIENCIA PROFESIONAL**

**PRESENTADO POR EL BACHILLER  
CALDERON ASALDE, KEVIN DEL PIERO**

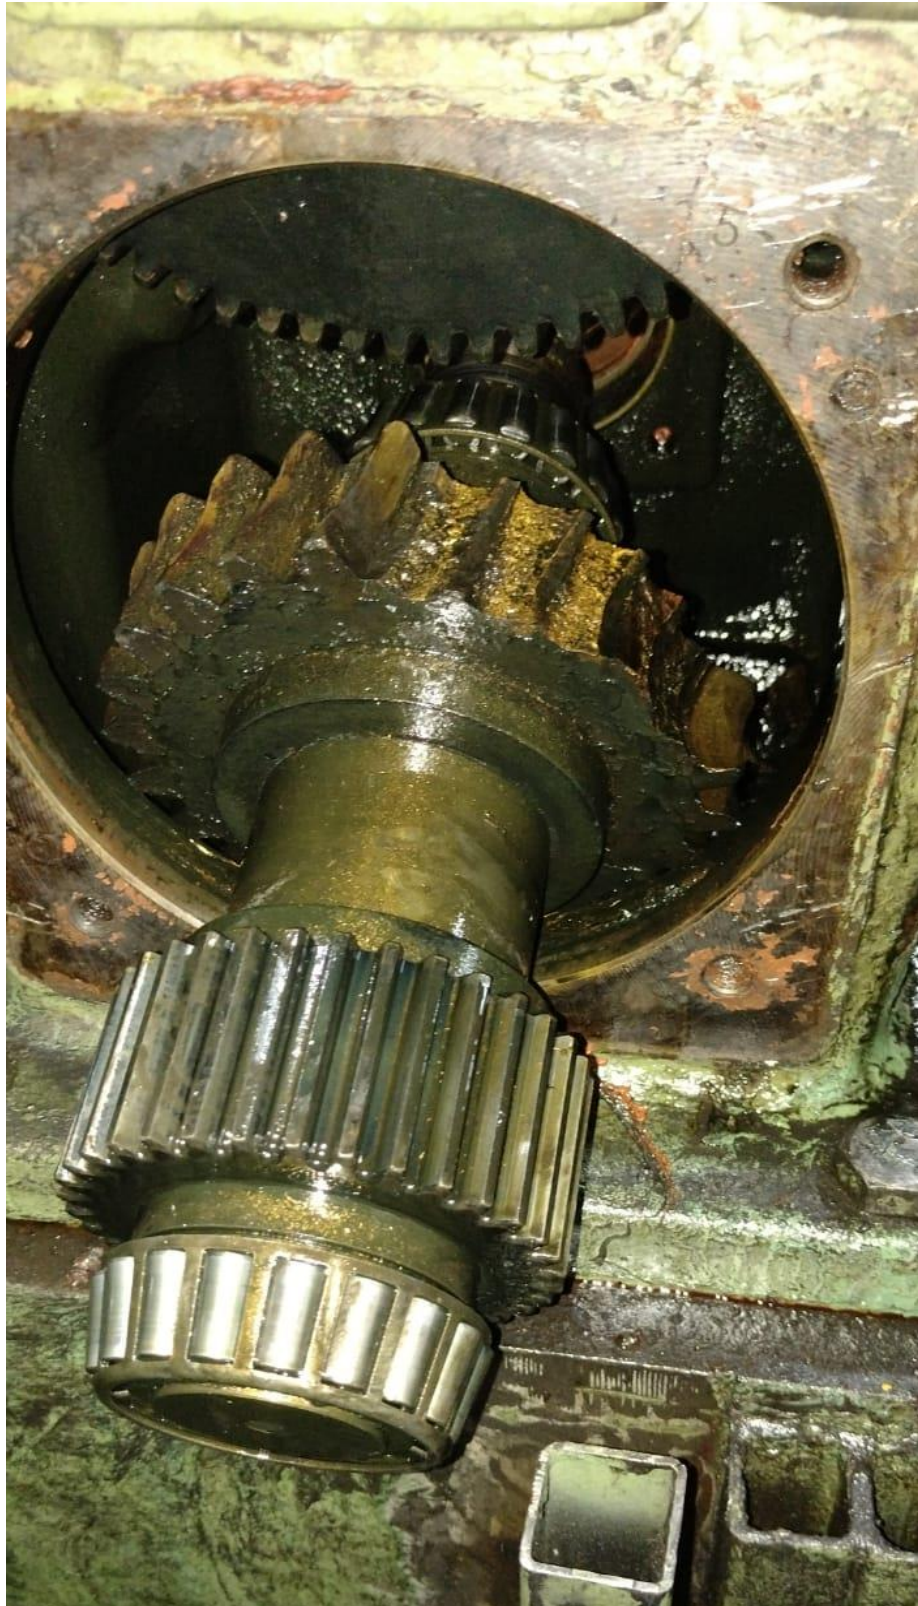
**Figura 3.11** Estado en el que se encontró corona barrida

En la figura 3.11 se puede observar el estado en el que se encontró la corona barrida dentro de la caja reductora número 3 de la bancada formadora.

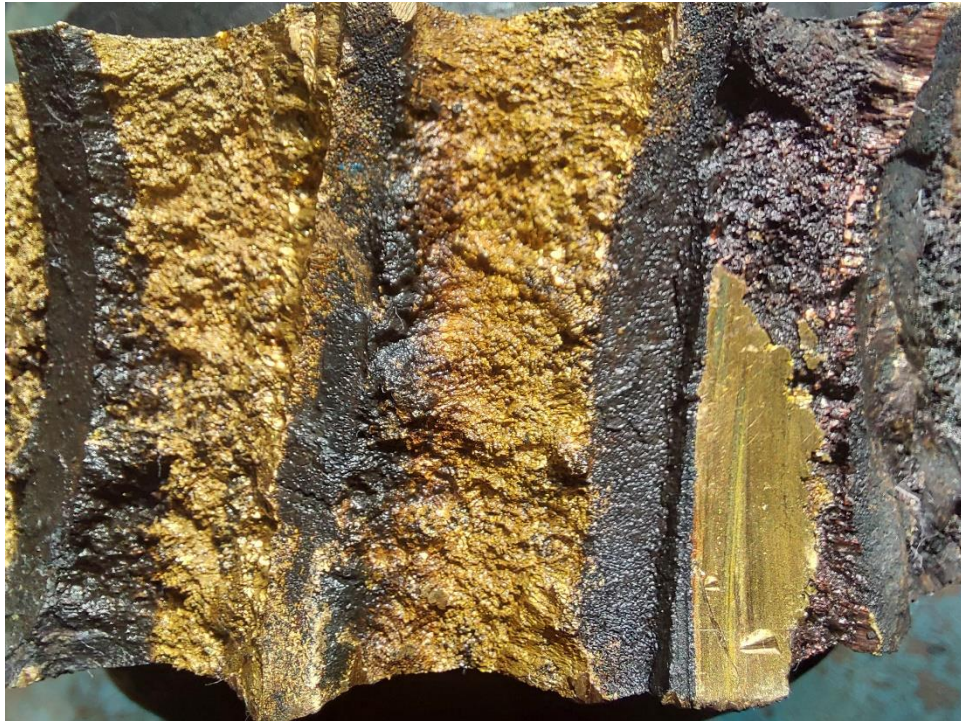
**Figura 3.12.** Fotografía de dientes barridos.

En la figura 3.12 se aprecia una superficie de fractura donde predomina la fractura del tipo dúctil, en la cual se aprecia una considerable deformación plástica y gran cantidad de energía utilizada en el proceso de fractura.

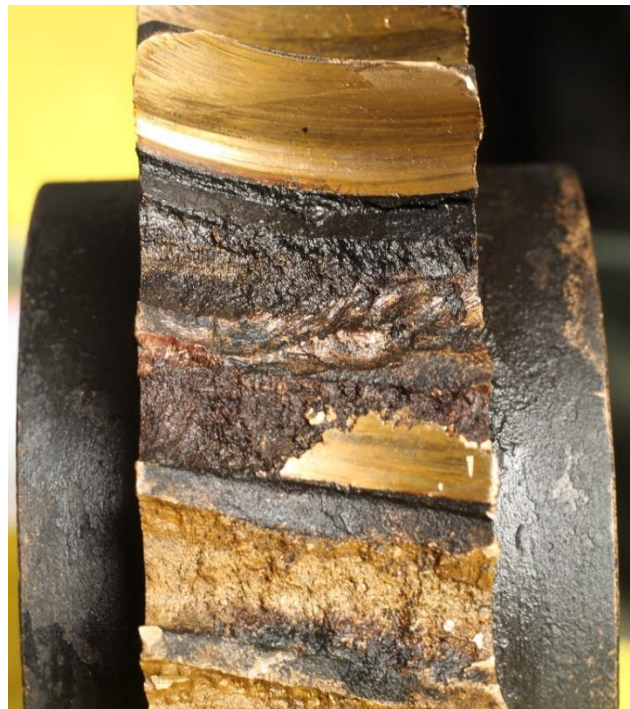
**Figura 3.14.** Fotografía de dientes barridos.

En la figura 3.14 un inicio de fisura en el flanco que transmite potencia de uno de los dientes aledaños a los 2 primeros que se fracturaron, esto nos da una idea del sobre esfuerzo al cual se vio sometida esos 3 dientes y que

en un inicio el esfuerzo al que se sometieron los dientes fue tal que fracturó los 2 primeros, mientras que en el tercero solo generó un inicio de fisura.

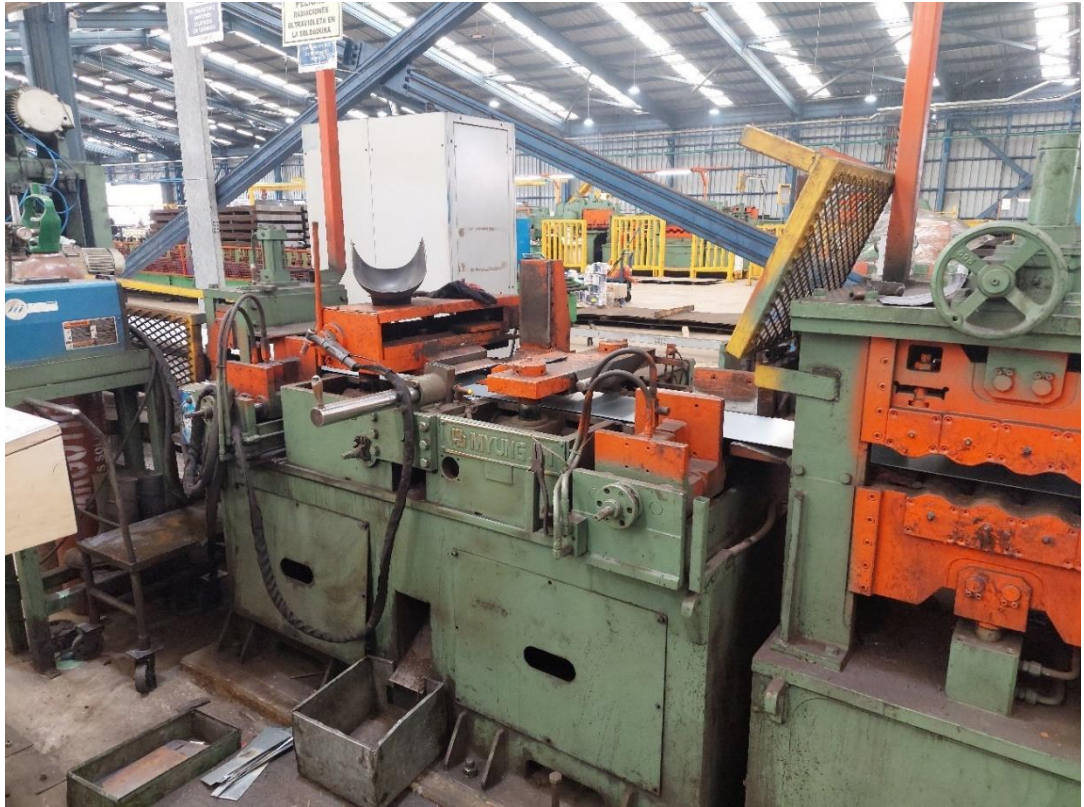
**Figura 3.19** Zona llamada punto y cola

El primer caso es el más probable debido a que la supervisión en la máquina productora de acero se enfoca mayormente en las zonas llamadas bancadas formadora, soldador, bancada calibradora y carro de corte; es decir no hay una supervisión continua en lo que respecta a cordón de soldadura.

La figura 3.19 muestra la zona de la máquina productora de tubos de acero llamada punto y cola. En esta zona se puede apreciar la máquina de soldar que se utiliza para unir los flejes.

- La puesta en marcha de un laminador de flejes posterior a la zona de punto y cola y acumulador para así controlar el espesor del cordón de soldadura y no trabe los rodillos.
- El uso de un videoscopio como herramienta de inspección para evitar que no se detecten las anomalías cuando se inspeccione un componente con partes de difícil acceso.

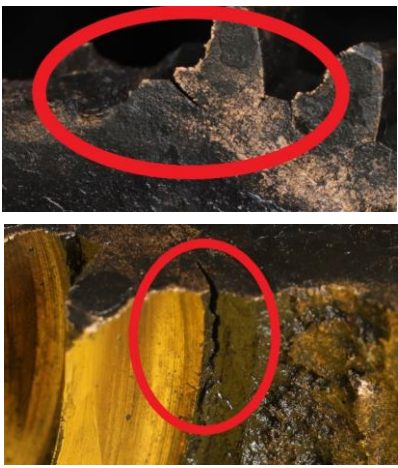
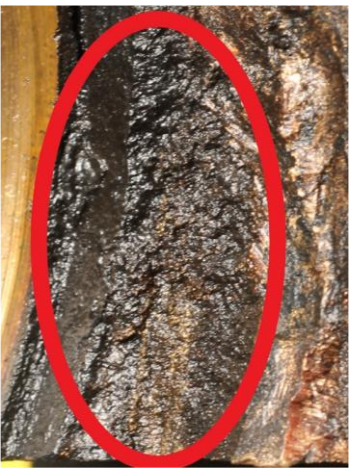
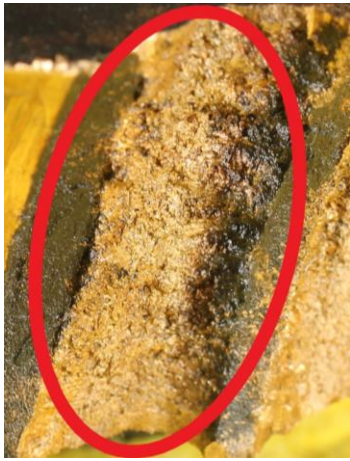
**Tabla 3.5** Tabla superficie de fractura – Mecanismo de daño asociado

MECANISMO DE DAÑO	SUPERFICIE DE FRACTURA CORONA	SUPERFICIE DE FRACTURA CORONA
FRACATURA DÚCTIL POR SOBRECARGA

FRACATURA POR DESGATE ABRASIVO

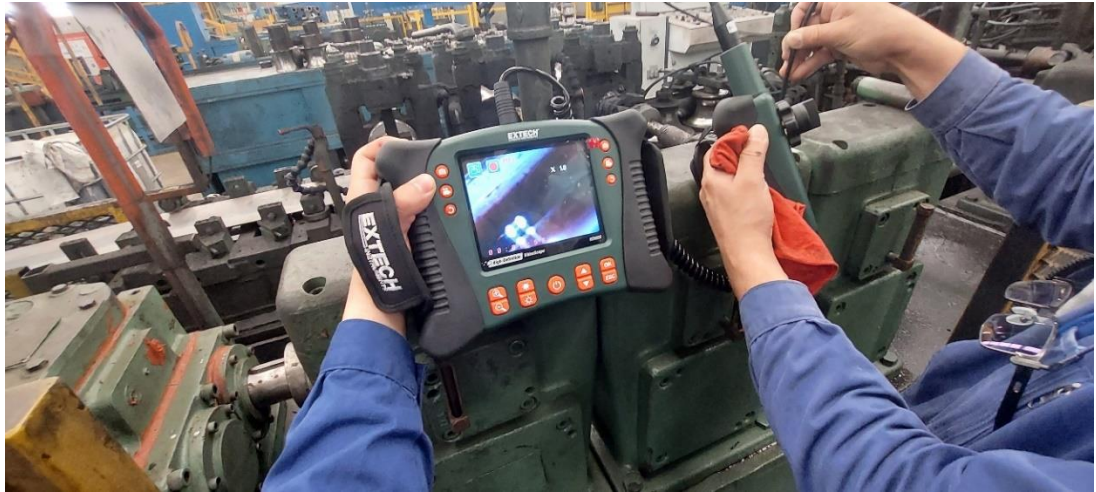
**Figura 3.33** Inspección a caja reductora con videoscopio EXTECH HDV600

La figura 3.33 muestra el uso del videoscopio en una de las cajas de la máquina productora de tubos de acero 2KU.

Esto debido, de manera directa, a la aplicación del análisis de causa raíz a las fallas de la corona fracturada del paso número 3 y a la implementación del uso del videoscopio EXTECH HDV 600 en los mantenimientos preventivos de las cajas reductoras.
