UNIVERSIDAD NACIONAL TECNOLÓGICA DE LIMA SUR

**“EVALUACIÓN DE LA CALIDAD DEL AGUA DEL RÍO LURÍN, POR
INFLUENCIA DE LA DESCARGA DE EFLUENTES DE LAS PLANTAS
DE TRATAMIENTO DE AGUAS RESIDUALES SAN BARTOLO Y
JULIO C. TELLO”**

TRABAJO DE SUFICIENCIA PROFESIONAL

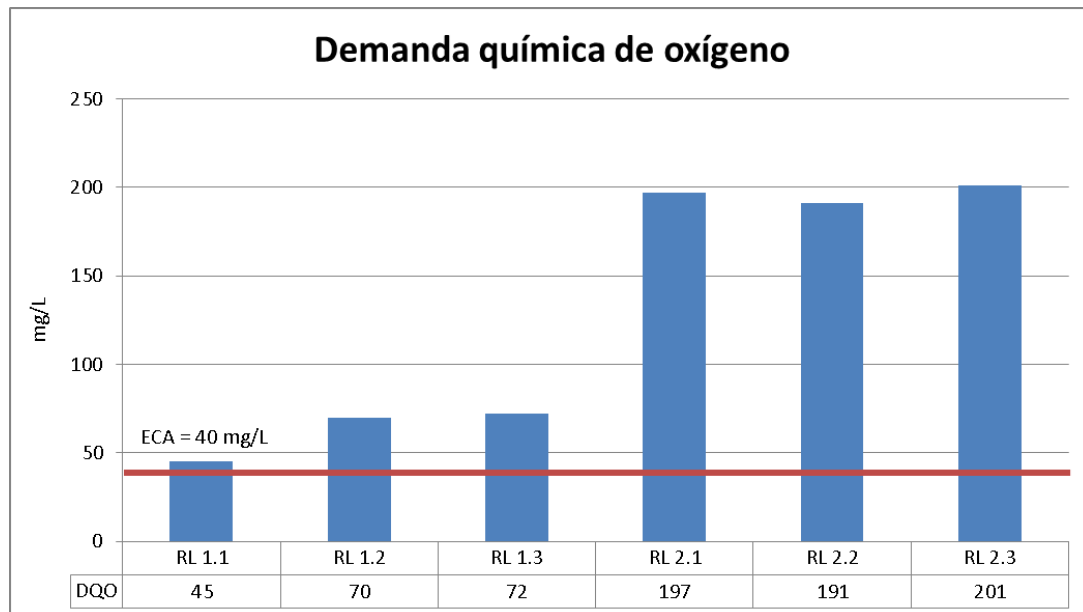
FIGURA N°07: COMPARACIÓN DE LA DEMANDA QUÍMICA DE OXÍGENO ENTRE LOS DOS PUNTOS DE MONITOREO

La DQO es un parámetro que representa el valor que se necesita de oxígeno para oxidar tanto la materia orgánica biodegradable como la no biodegradable en el agua residual, por ende siempre es mayor que la DBO. (METALF & EDDY). Es por ello que en el punto de monitoreo RL 1, se observa que la DQO tiende a elevarse al igual que la DBO, como se muestra en la figura anterior, con un valor máximo de 72 ± 15.04 mg/L; mientras que en el punto RL 2 se tiene un valor máximo de 201 ± 5.03 mg/L, esto significa que el aporte de materia orgánica por parte de los efluentes hacia el río Lurín es elevada, ya que la concentración de la DQO para oxidar esta materia orgánica aumenta más del doble con respecto al primer punto. Para el caso del cumplimiento del ECA-Agua cat. 3 se observa que el punto RL 1 excede este valor en las tres muestras, y el punto RL 2 excede hasta casi cinco veces el valor del estándar de calidad ambiental, demostrando que los efluentes de las plantas de tratamiento contribuyen al aumento de este parámetro en la calidad del río Lurín.
