**FACULTAD DE INGENIERÍA Y GESTIÓN
ESCUELA PROFESIONAL DE INGENIERÍA AMBIENTAL**

“MEDIDAS DE CONTROL DE AGENTES FÍSICOS Y FACTORES DE RIESGO DISERGONÓMICOS EN LA CONSULTORA ENVIROCHEM INGENIEROS S.A.C”

TRABAJO DE SUFICIENCIA PROFESIONAL

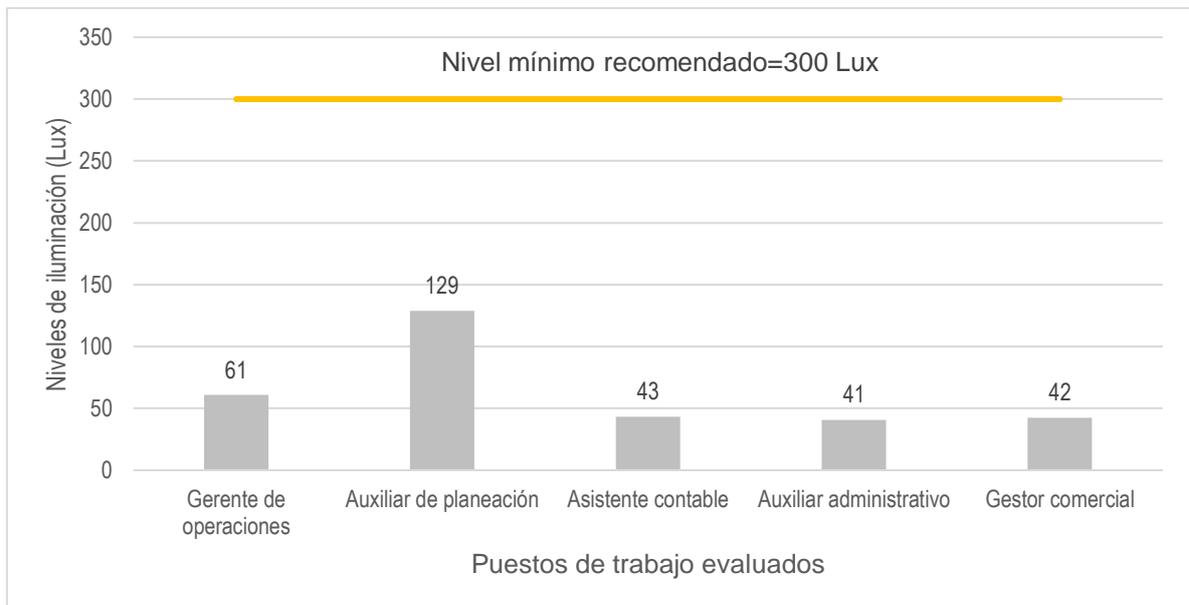
Figura 8

Nivel de iluminación por puesto de trabajo

De acuerdo al análisis de los resultados, se obtuvo lo siguiente:

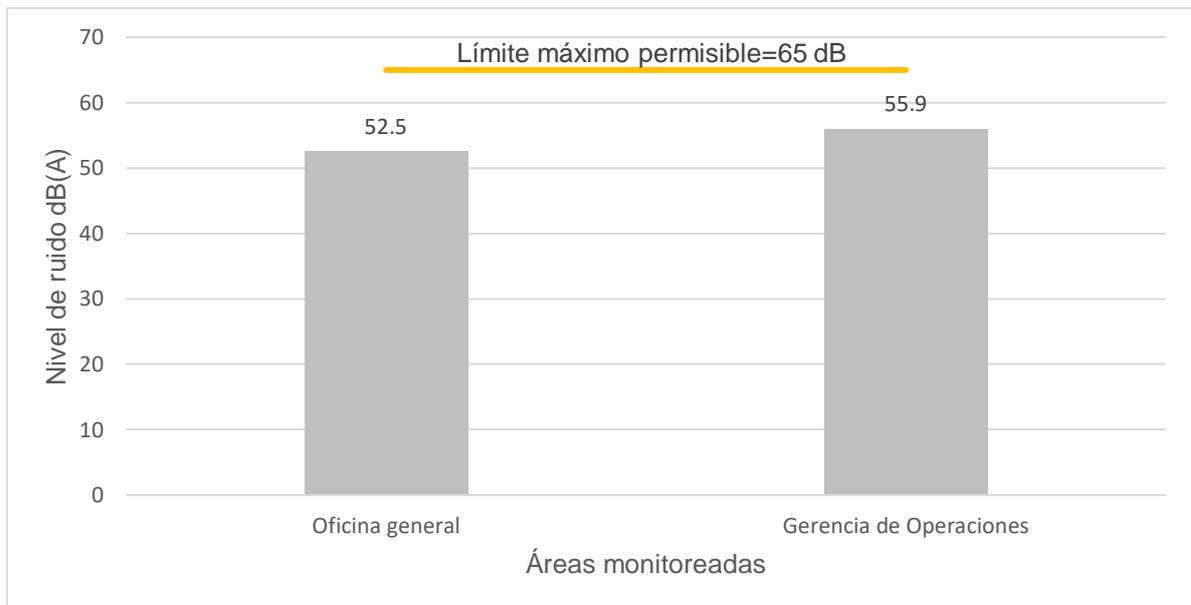
Figura 9

Nivel de ruido por oficina evaluada

- La estación (RU-01), presentó ruido equivalente de 52.5 dB, el cual se encuentra por debajo del máximo permitido 65 dB, por lo que, CUMPLE con lo dispuesto en la R.M. N° 375-2008-TR.
- La estación (RU-02), presentó ruido equivalente de 55.9 dB el cual se encuentra por debajo del máximo permitido 65 dB, por lo que, CUMPLE con lo dispuesto en la R.M. N° 375-2008-TR.

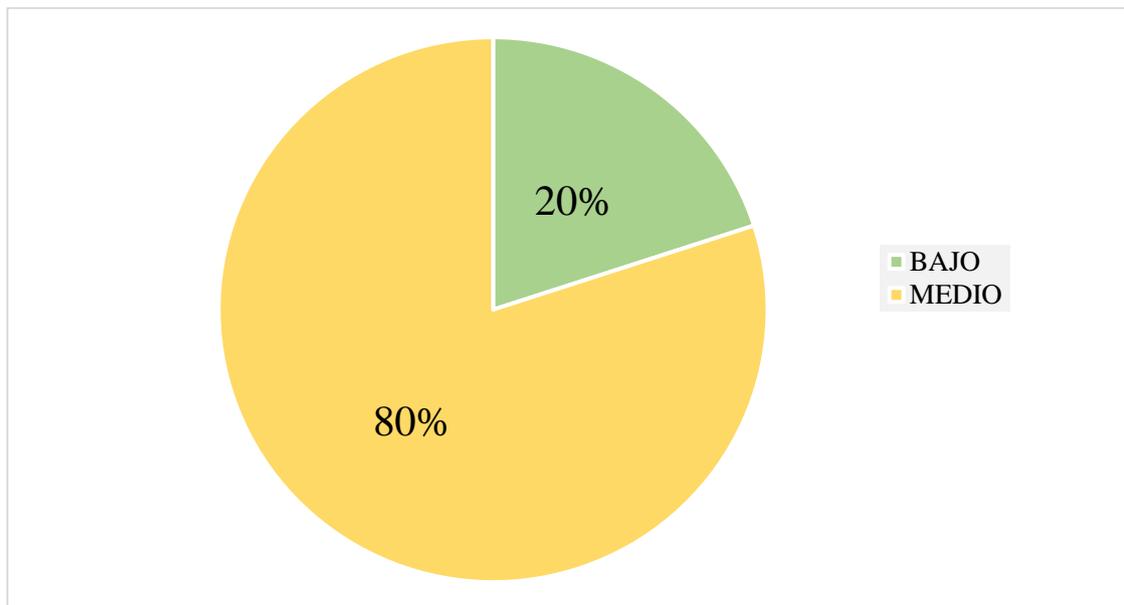
Figura 10

Nivel de riesgo de la evaluación de carga postural

De acuerdo al análisis de los resultados, se obtuvo lo siguiente:

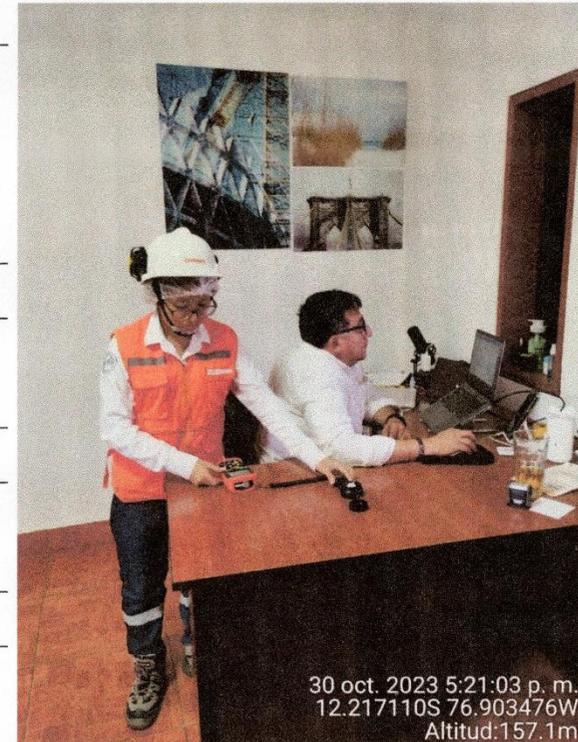
Estación de monitoreo de iluminación: IL-01				Fotografía
Datos generales				
Fecha del monitoreo	30/10/2023	Hora de inicio de las mediciones	17:09:00	
Área de trabajo	Operaciones	Puesto de trabajo	Gerente de operaciones	
Nombre del trabajador	David Rafael Araoz Melgar	DNI	10089112	
Jornada Laboral	08:00 - 18:00 (Lunes a Viernes) y de 09:00 - 12:00 (sábados)	Tarea(s) realizadas durante la medición	Revisión de propuestas técnicas y económicas.	
Descripción del sistema de iluminación				
Cantidad de Luminarias	1	Número de lámparas por luminaria	1	
Estado físico de las luminarias	Buen estado	Fuente de iluminación	L. Directas: Luz artificial propia de la distribución del área. L. Indirectas: Luz natural proveniente de una ventana.	
Descripción del ambiente de trabajo				
Color del piso	Marrón	Color de la pared	Blanco	
Color del techo	Blanco	Observaciones	La ventana no cuenta con cortinas o persianas.	
Resultados de la evaluación

Promedio (Lux)	Nivel mínimo requerido (R.M. N° 375-2008-TR)		Cumplimiento	
61	300		NO CUMPLE

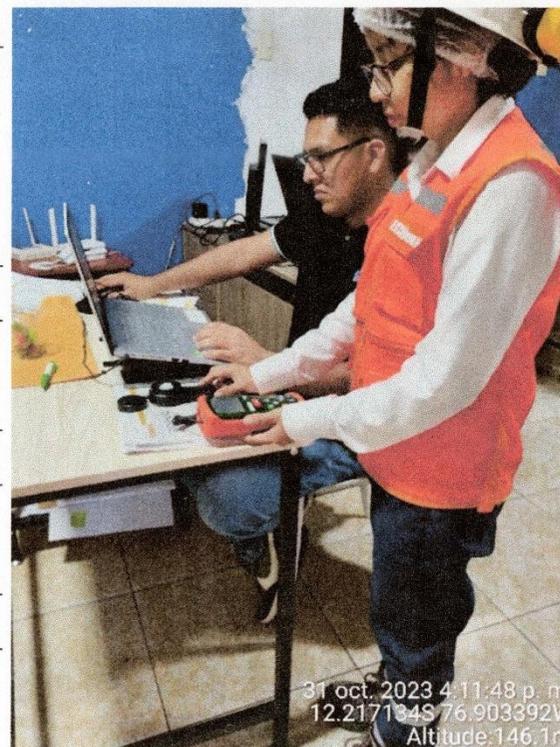
▪ Estación: IL-02

Estación de monitoreo de iluminación: IL-02				Fotografía
Datos generales				
Fecha del monitoreo	31/10/2023	Hora de inicio de las mediciones	16:08:00	
Área de trabajo	Operaciones	Puesto de trabajo	Auxiliar de planeación	
Nombre del trabajador	Ericksson Adrian Aguilar Huamani	DNI	75432292	
Jornada Laboral	08:00 - 18:00 (Lunes a Viernes) y de 09:00 - 12:00 (sábados)	Tarea(s) realizadas durante la medición	Procesar información al sistema.	
Descripción del sistema de iluminación				
Cantidad de Luminarias	2	Número de lámparas por luminaria	1	
Estado físico de las luminarias	Buen estado	Fuente de iluminación	L. Directas: Luz artificial propia de la distribución del área. L. Indirectas: Luz natural proveniente de una ventana.	
Descripción del ambiente de trabajo				
Color del piso	Crema	Color de la pared	Crema y Azul	
Color del techo	Blanco	Observaciones	La ventana cuenta con cortinas.	
Resultados de la evaluación

Promedio (Lux)	Nivel mínimo requerido (R.M. N° 375-2008-TR)		Cumplimiento	
129	300		NO CUMPLE

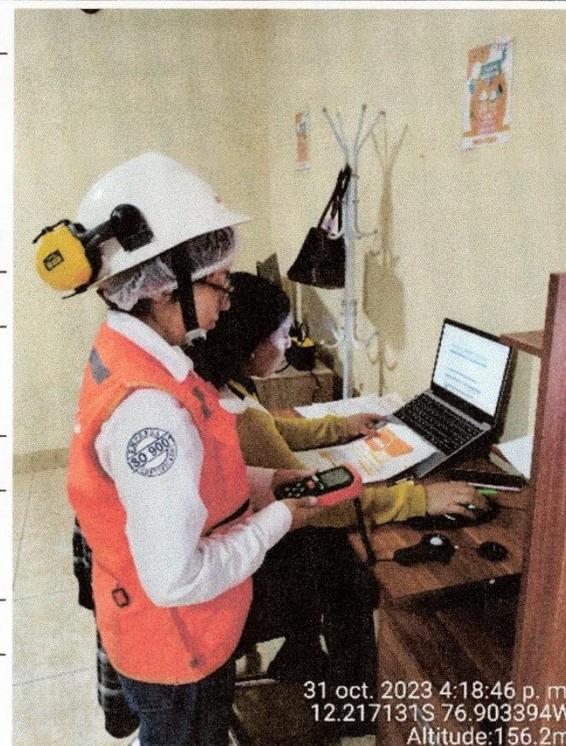
▪ Estación: IL-03

Estación de monitoreo de iluminación: IL-03				Fotografía
Datos generales				
Fecha del monitoreo	31/10/2023	Hora de inicio de las mediciones	16:15	
Área de trabajo	RRHH	Puesto de trabajo	Asistente contable	
Nombre del trabajador	Lucy Elizabeth Hernández Cieza	DNI	71662709	
Jornada Laboral	08:00 - 18:00 (Lunes a Viernes) y de 09:00 - 12:00 (sábados)	Tarea(s) realizadas durante la medición	Elaboración de cotizaciones, facturas y seguimiento de ventas realizadas.	
Descripción del sistema de iluminación				
Cantidad de Luminarias	2	Número de lámparas por luminaria	1	
Estado físico de las luminarias	Buen estado	Fuente de iluminación	L. Directas: Luz artificial propia de la distribución del área.	
Descripción del ambiente de trabajo				
Color del piso	Crema	Color de la pared	Crema y Azul	
Color del techo	Blanco	Observaciones	La ventana cuenta con cortinas.	
Resultados de la evaluación				
Promedio (Lux)	Nivel mínimo requerido (R.M. N° 375-2008-TR)		Cumplimiento

43	300		NO CUMPLE

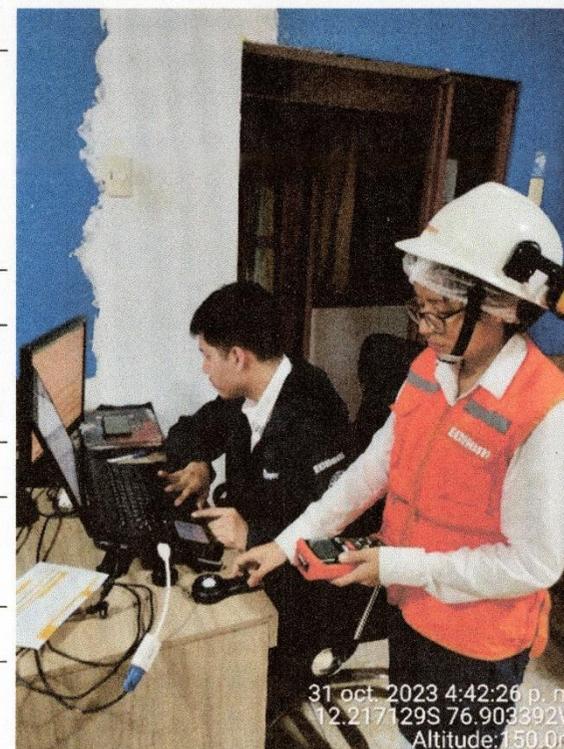
▪ Estación: IL-04

Estación de monitoreo de iluminación: IL-04				Fotografía
Datos generales				
Fecha del monitoreo	31/10/2023	Hora de inicio de las mediciones	16:37	
Área de trabajo	RRHH	Puesto de trabajo	Auxiliar administrativo	
Nombre del trabajador	Manuel Guillermo Peralta Guerrero	DNI	74082820	
Jornada Laboral	08:00 - 18:00 (Lunes a Viernes) y de 09:00 - 12:00 (sábados)	Tarea(s) realizadas durante la medición	Elaboración de propuestas técnicas y económicas.	
Descripción del sistema de iluminación				
Cantidad de Luminarias	2	Número de lámparas por luminaria	1	
Estado físico de las luminarias	Buen estado	Fuente de iluminación	L. Directas: Luz artificial propia de la distribución del área. L. Indirectas: Luz natural proveniente de una ventana lejana al puesto de trabajo.	
Descripción del ambiente de trabajo				
Color del piso	Crema	Color de la pared	Crema y Azul	
Color del techo	Blanco	Observaciones	La ventana cuenta con cortinas.

Resultados de la evaluación				
Promedio (Lux)	Nivel mínimo requerido (R.M. N° 375-2008-TR)		Cumplimiento	
41	300		NO CUMPLE

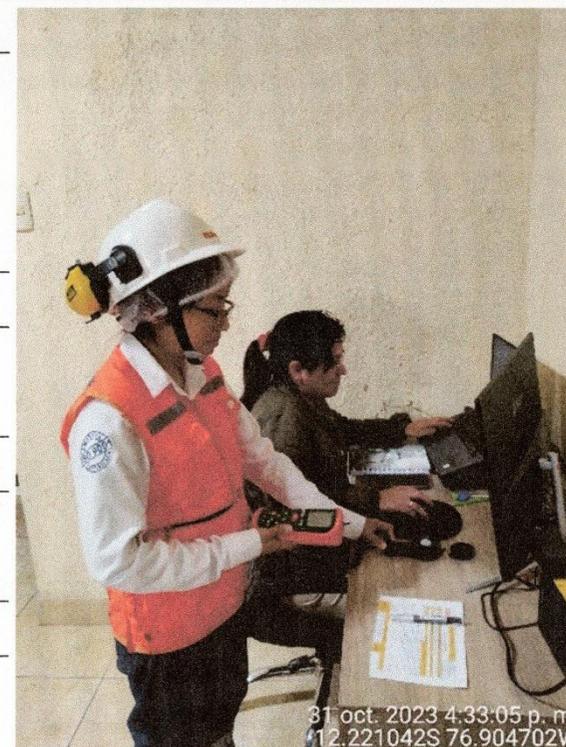
▪ Estación: IL-05

Estación de monitoreo de iluminación: IL-05				Fotografía
Datos generales				
Fecha del monitoreo	31/10/2023	Hora de inicio de las mediciones	16:28	
Área de trabajo	Comercial	Puesto de trabajo	Gestor comercial	
Nombre del trabajador	Susan Emperatriz Orosco Condor	DNI	46901398	
Jornada Laboral	08:00 - 18:00 (Lunes a Viernes) y de 09:00 - 12:00 (sábados)	Tarea(s) realizadas durante la medición	Llamadas, seguimiento de cotizaciones y coordinaciones.	
Descripción del sistema de iluminación				
Cantidad de Luminarias	2	Número de lámparas por luminaria	1	
Estado físico de las luminarias	Buen estado	Fuente de iluminación	L. Directas: Luz artificial propia de la distribución del área.	
Descripción del ambiente de trabajo				
Color del piso	Crema	Color de la pared	Crema y Azul	
Color del techo	Blanco	Observaciones	La ventana cuenta con cortinas.	
Resultados de la evaluación				
Promedio (Lux)	Nivel mínimo requerido (R.M. N° 375-2008-TR)		Cumplimiento

42	300		NO CUMPLE

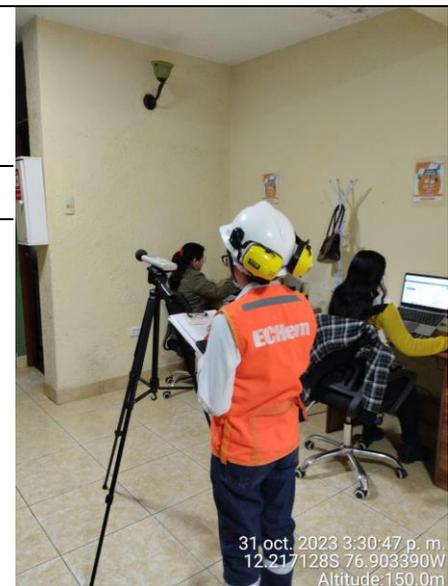
▪ Estación: RU-01

Estación de Monitoreo de ruido: RU-01				Fotografía
Datos generales				
Fecha del monitoreo	31/10/2023	Área de trabajo	Oficina general	
Jornada Laboral	08:00 - 18:00 (Lunes a Viernes) y de 09:00 - 12:00 (sábados)	Tarea(s) realizadas durante la medición	Comunicación con clientes, elaboración de documentos, entre otros.	
Resultados de la evaluación				
Verificación inicial de la calibración	94 dB y 114 dB		* Conversaciones por teléfono y entre compañeros.	
Lmín dB(A)	38.9	Fuentes de generación de ruido	*Uso de teclado y mouse.	
Lmáx dB(A)	60.5		*Uso de impresora.	
Leq dB(A)	52.5		*Uso de engrapador.	
Límite máximo permisible en dB (R.M. N° 375-2008-TR)	65		* Ruido exterior producto de las conversaciones de la oficina general.	
Cumplimiento	SI CUMPLE	Observaciones	"En el área se encuentra 04 personas.	
Verificación final de la calibración	94 dB y 114 dB

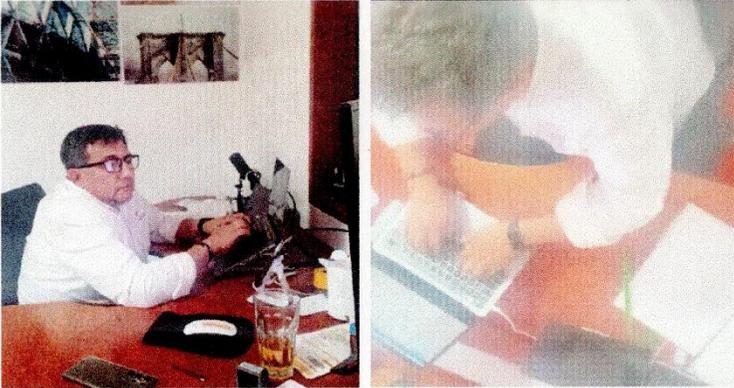
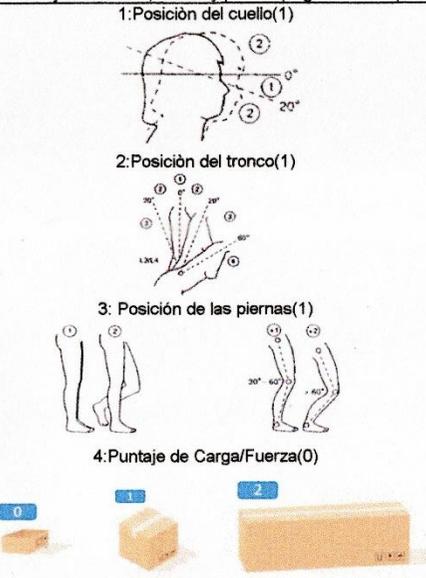
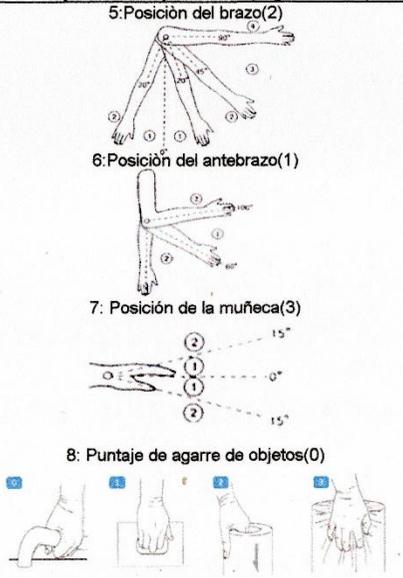
Descripción del puesto de trabajo		Puntajes de cuello, tronco y piernas(segmento A=1)	Puntaje de brazos y muñecas (segmento B=3)
Departamento / Área	Operaciones	1: Posición del cuello(1)	5: Posición del brazo(2)
Puesto de Trabajo	Gerente de operaciones	2: Posición del tronco(1)	6: Posición del antebrazo(1)
Fecha de ingreso a la empresa consultora	3/09/2007	3: Posición de las piernas(1)	7: Posición de la muñeca(3)
Tarea Evaluada	Revisión de propuestas técnicas y económicas.	4: Puntaje de Carga/Fuerza(0)	8: Puntaje de agarre de objetos(0)
Nombre del Trabajador Evaluado	David Rafael Araoz Melgar		
DNI	10089112		
Nombre del Evaluador	Nayarith Brenda Melgar Serrano		
DNI	75532562		
Fecha de monitoreo	30/10/2023		
Evidencia fotográfica

<p>(Segmento C=1)</p>

<p>Puntaje REBA: (3) BAJO</p>

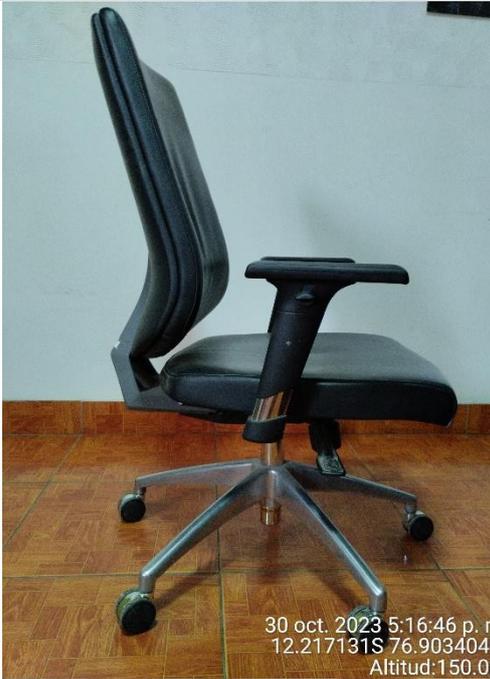
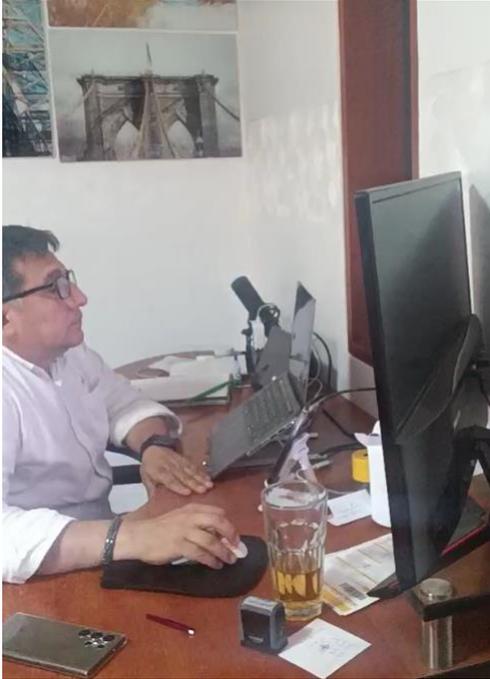
Puesto Evaluado: Gerente de Operaciones	Requisitos	Si	No

<p>La silla permite libertad del movimiento al trabajador cuando está sentado.</p>	X	
	<p>La altura del asiento de la silla es regulable. (Adaptable a las distintas tipologías físicas de las personas).</p>	X	
	<p>La altura de la silla permite que la persona se siente con los pies planos sobre el suelo y los muslos en posición horizontal con respecto al cuerpo o formando un ángulo entre 90 y 110 grados.</p>	X	
	<p>La altura de la mesa es igual a la altura del reposabrazos.</p>	X	
	<p>La silla cuenta con 5 ruedas para proporcionar una estabilidad adecuada.</p>	X	
	<p>La silla de trabajo tiene un tapiz redondeado para evitar compresión mecánica del muslo.</p>	X	
	<p>El material de revestimiento del asiento de la silla es de tejido transpirable y flexible y tiene acolchamiento de 20 mm. de espesor, como mínimo.</p>	X	
	<p>El material de tapicería de la silla es antideslizante.</p>	X

<p>El respaldo de la silla es regulable en altura y ángulo de inclinación.</p>	X

<p>La silla de trabajo del puesto evaluado, CUMPLE los requisitos mínimos establecidos por la RM N° 375-2008-TR "Norma Básica de Ergonomía y de Procedimiento de Evaluación de Riesgo Disergonómico.</p>		
<p>Cumplimiento</p>

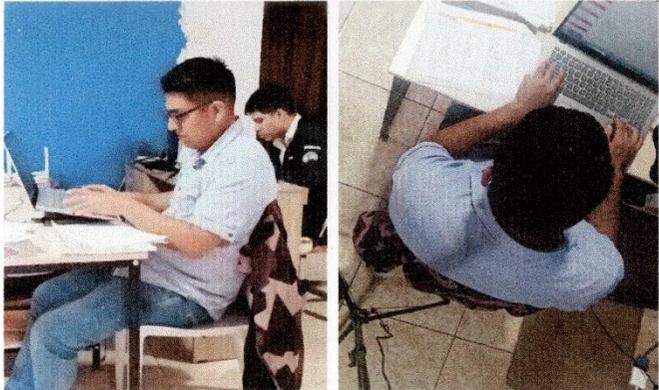
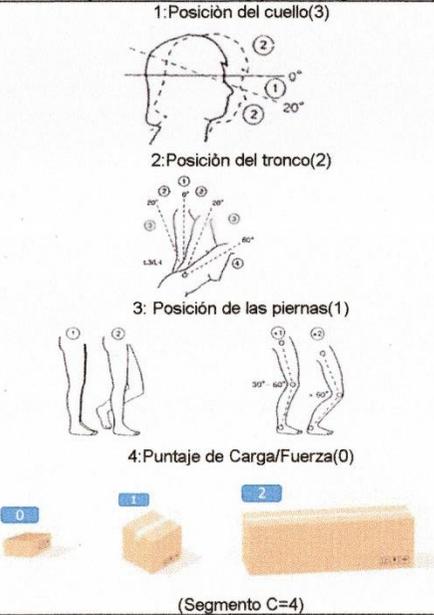
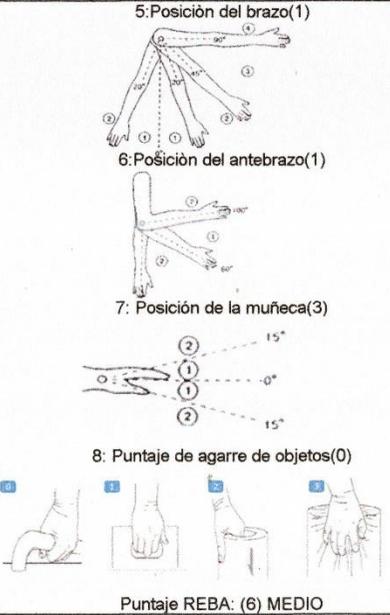
- Estación: RD-02

Descripción del puesto de trabajo		Puntajes de cuello, tronco y piernas(segmento A=4)	Puntaje de brazos y muñecas (segmento B=2)		
Departamento / Área	Operaciones	1: Posición del cuello(3)	5: Posición del brazo(1)		
Puesto de Trabajo	Auxiliar de planeación	2: Posición del tronco(2)	6: Posición del antebrazo(1)		
Fecha de ingreso a la empresa consultora	3/10/2023	3: Posición de las piernas(1)	7: Posición de la muñeca(3)		
Tarea Evaluada	Procesar información al sistema.	4: Puntaje de Carga/Fuerza(0)	8: Puntaje de agarre de objetos(0)		
Nombre del Trabajador Evaluado	Ericksson Adrian Aguilar Huamani				
DNI	75432292				
Nombre del Evaluador	Nayarith Brenda Melgar Serrano				
DNI	75532562				
Fecha de monitoreo	30/10/2023				
Evidencia fotográfica

<p>(Segmento C=4)</p>

<p>Puntaje REBA: (6) MEDIO</p>

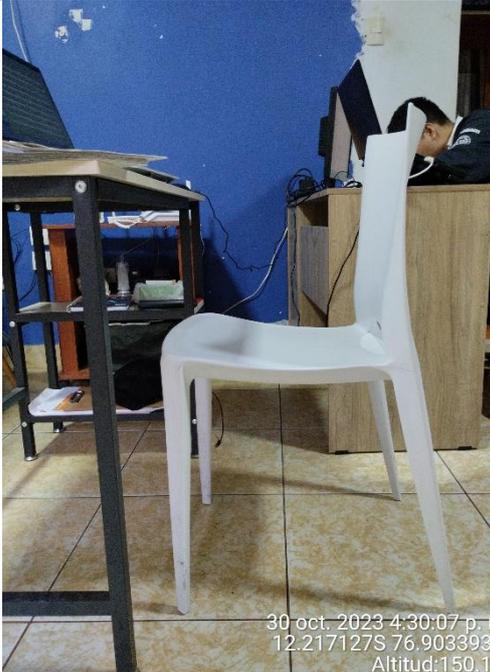
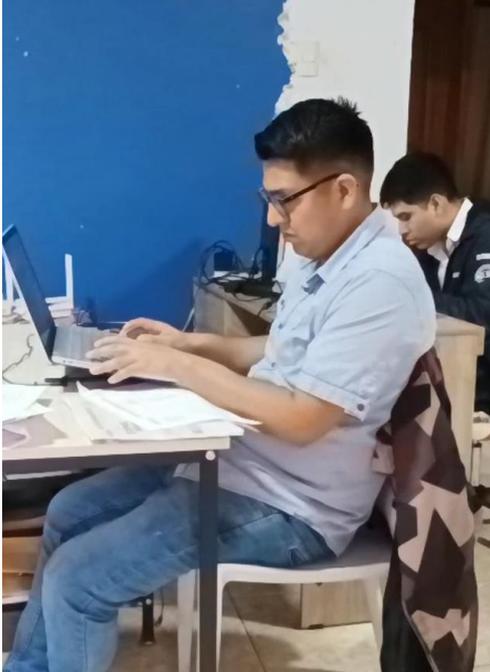
Puesto Evaluado: Auxiliar de Planeación	Requisitos	Si	No

<p>La silla permite libertad del movimiento al trabajador cuando está sentado.</p> <p>La altura del asiento de la silla es regulable. (Adaptable a las distintas tipologías físicas de las personas).</p> <p>La altura de la silla permite que la persona se siente con los pies planos sobre el suelo y los muslos en posición horizontal con respecto al cuerpo o formando un ángulo entre 90 y 110 grados.</p> <p>La altura de la mesa es igual a la altura del reposabrazos.</p> <p>La silla cuenta con 5 ruedas para proporcionar una estabilidad adecuada.</p>	<p>X</p>	<p>X</p>

<p>La silla de trabajo tiene un tapiz redondeado para evitar compresión mecánica del muslo.</p> <p>El material de revestimiento del asiento de la silla es de tejido transpirable y flexible y tiene acolchamiento de 20 mm. de espesor, como mínimo.</p> <p>El material de tapicería de la silla es antideslizante.</p> <p>El respaldo de la silla es regulable en altura y ángulo de inclinación.</p>	<p>X</p>	<p>X</p>

<p>Cumplimiento</p>	<p>La silla de trabajo del puesto evaluado, NO CUMPLE los requisitos mínimos establecidos por la RM N° 375-2008-TR "Norma Básica de Ergonomía y de Procedimiento de Evaluación de Riesgo Disergonómico.</p>

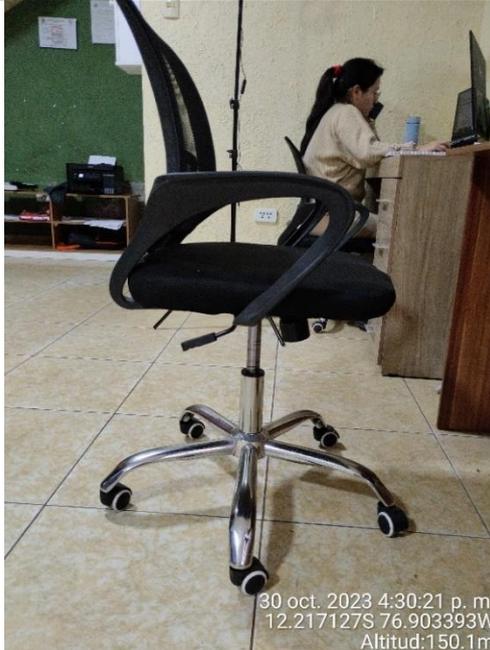
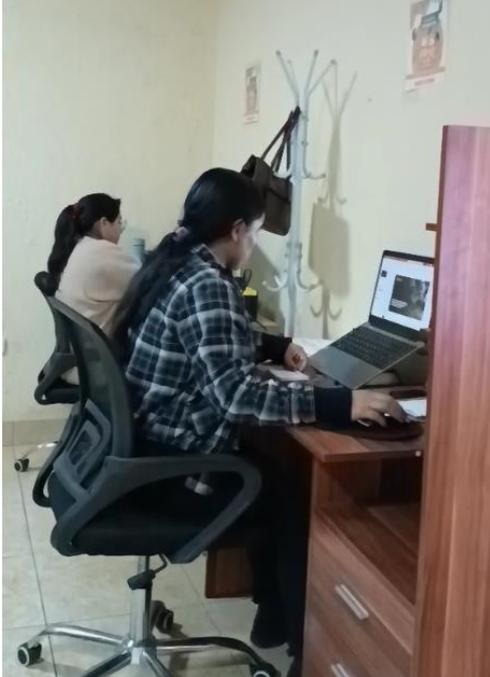
Puesto evaluado: asistente contable	Requisitos	Si	No

<p>30 oct. 2023 4:30:21 p. m. 12.217127S 76.903393W Altitud:150.1m</p>	<p>La silla permite libertad del movimiento al trabajador cuando está sentado.</p>	X	
	<p>La altura del asiento de la silla es regulable. (Adaptable a las distintas tipologías físicas de las personas).</p>	X	
	<p>La altura de la silla permite que la persona se siente con los pies planos sobre el suelo y los muslos en posición horizontal con respecto al cuerpo o formando un ángulo entre 90 y 110 grados.</p>	X	
	<p>La altura de la mesa es igual a la altura del reposabrazos.</p>		X
	<p>La silla cuenta con 5 ruedas para proporcionar una estabilidad adecuada.</p>	X	
	<p>La silla de trabajo tiene un tapiz redondeado para evitar compresión mecánica del muslo.</p>	X	
	<p>El material de revestimiento del asiento de la silla es de tejido transpirable y flexible y tiene acolchamiento de 20 mm. de espesor, como mínimo.</p>	X

<p>El material de tapicería de la silla es antideslizante.</p>	X	
	<p>El respaldo de la silla es regulable en altura y ángulo de inclinación.</p>		X

<p>La silla de trabajo del puesto evaluado, CUMPLE los requisitos mínimos establecidos por la RM N° 375-2008-TR "Norma Básica de Ergonomía y de Procedimiento de Evaluación de Riesgo Disergonómico, con excepción que la altura de la mesa no es igual a la altura del reposabrazos y el respaldo de la silla no es regulable en altura y ángulo de inclinación.</p>		
<p>Cumplimiento</p>

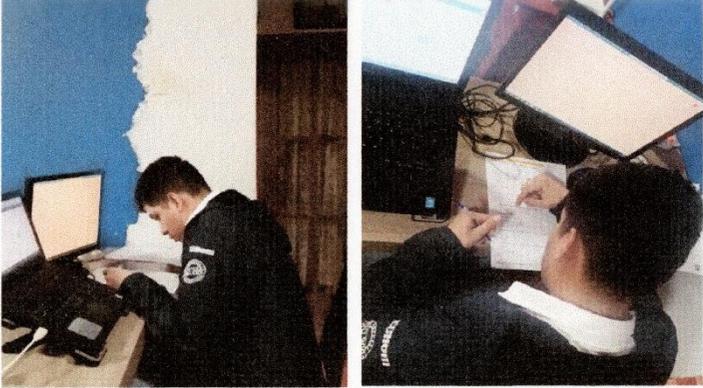
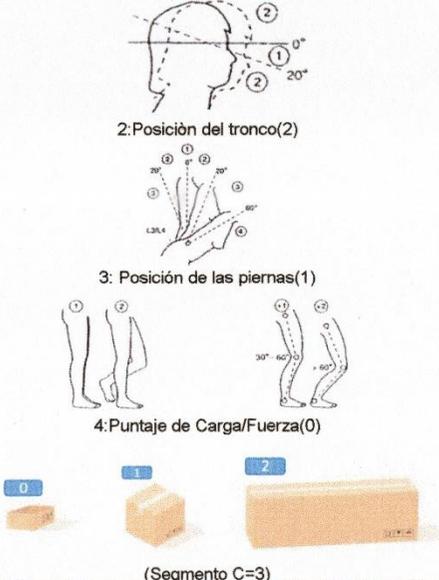
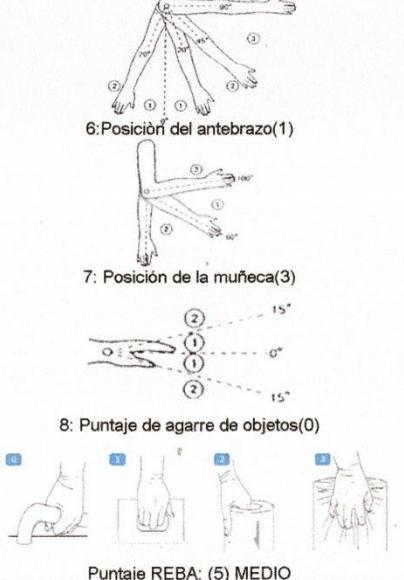
- Estación: RD-04

Descripción del puesto de trabajo		Puntajes de cuello, tronco y piernas(segmento A=3)	Puntaje de brazos y muñecas (segmento B=2)
Departamento / Área	Recursos Humanos	1: Posición del cuello(2)	5: Posición del brazo(1)
Puesto de Trabajo	Auxiliar administrativo	2: Posición del tronco(2)	6: Posición del antebrazo(1)
Fecha de ingreso a la empresa consultora	1/03/2022	3: Posición de las piernas(1)	7: Posición de la muñeca(3)
Tarea Evaluada	Elaboración de propuestas técnicas y económicas.	4: Puntaje de Carga/Fuerza(0)	8: Puntaje de agarre de objetos(0)
Nombre del Trabajador Evaluado	Manuel Guillermo Peralta Guerrero		
DNI	74082820		
Nombre del Evaluador	Nayarith Brenda Melgar Serrano		
DNI	75532562		
Fecha de monitoreo	30/10/2023		
Evidencia fotográfica

<p>(Segmento C=3)</p>

<p>Puntaje REBA: (5) MEDIO</p>

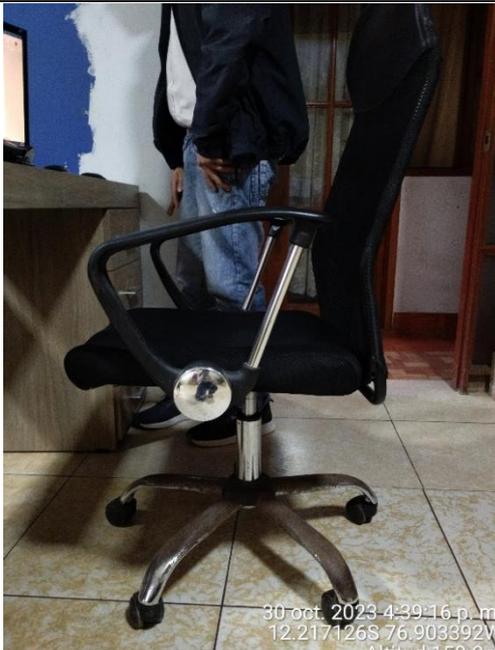
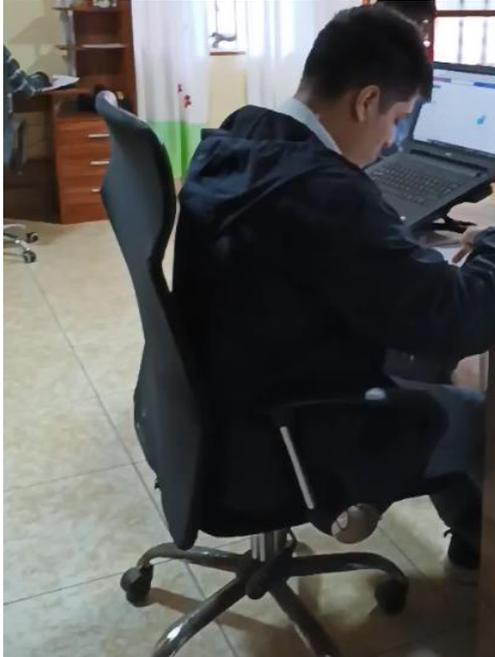
Puesto evaluado: auxiliar administrativo	Requisitos	Si	No

<p>30-oct-2023 4:39:16 p. m. 12.217126S 76.903392W Altitud: 150.0m</p>	<p>La silla permite libertad del movimiento al trabajador cuando está sentado.</p> <p>La altura del asiento de la silla es regulable. (Adaptable a las distintas tipologías físicas de las personas).</p> <p>La altura de la silla permite que la persona se siente con los pies planos sobre el suelo y los muslos en posición horizontal con respecto al cuerpo o formando un ángulo entre 90 y 110 grados.</p> <p>La altura de la mesa es igual a la altura del reposabrazos.</p> <p>La silla cuenta con 5 ruedas para proporcionar una estabilidad adecuada.</p>	<p>X</p> <p>X</p> <p>X</p> <p>X</p>	<p></p> <p></p> <p></p> <p>X</p>

<p>La silla de trabajo tiene un tapiz redondeado para evitar compresión mecánica del muslo.</p> <p>El material de revestimiento del asiento de la silla es de tejido transpirable y flexible y tiene acolchamiento de 20 mm. de espesor, como mínimo.</p> <p>El material de tapicería de la silla es antideslizante.</p> <p>El respaldo de la silla es regulable en altura y ángulo de inclinación.</p>	<p>X</p> <p>X</p> <p>X</p> <p></p>	<p></p> <p></p> <p></p> <p>X</p>

<p>Cumplimiento</p>	<p>La silla de trabajo del puesto evaluado, CUMPLE los requisitos mínimos establecidos por la RM N° 375-2008-TR "Norma Básica de Ergonomía y de Procedimiento de Evaluación de Riesgo Disergonómico, con excepción que la altura de la mesa no es igual a la altura del reposabrazos y el respaldo de la silla no es regulable en altura y ángulo de inclinación.</p>

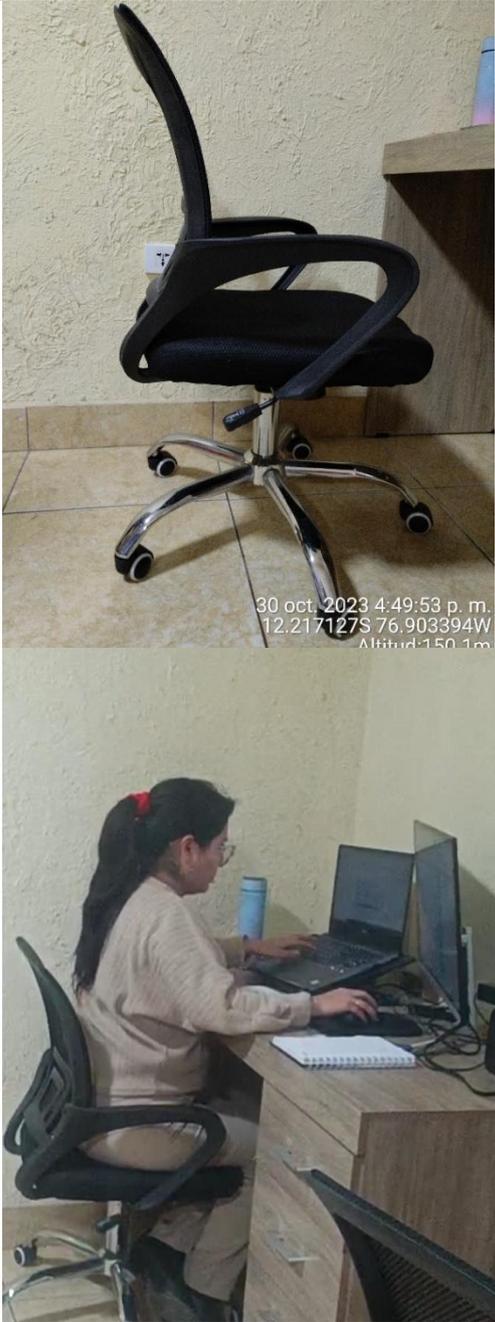
Puesto evaluado: gestor comercial	Requisitos	Si	No

La silla permite libertad del movimiento al trabajador cuando está sentado.	X	
	La altura del asiento de la silla es regulable. (Adaptable a las distintas tipologías físicas de las personas).	X	
	La altura de la silla permite que la persona se siente con los pies planos sobre el suelo y los muslos en posición horizontal con respecto al cuerpo o formando un ángulo entre 90 y 110 grados.	X	
	La altura de la mesa es igual a la altura del reposabrazos.		X
	La silla cuenta con 5 ruedas para proporcionar una estabilidad adecuada.	X	
	La silla de trabajo tiene un tapiz redondeado para evitar compresión mecánica del muslo.	X	
	El material de revestimiento del asiento de la silla es de tejido transpirable y flexible y tiene acolchamiento de 20 mm. de espesor, como mínimo.	X	
	El material de tapicería de la silla es antideslizante.	X	
	El respaldo de la silla es regulable en altura y ángulo de inclinación.	X

Cumplimiento	<p>La silla de trabajo del puesto evaluado, CUMPLE los requisitos mínimos establecidos por la RM N° 375-2008-TR "Norma Básica de Ergonomía y de Procedimiento de Evaluación de Riesgo Disergonómico, con excepción que la altura de la mesa no es igual a la altura del reposabrazos y el respaldo de la silla no es regulable en altura y ángulo de inclinación.</p>

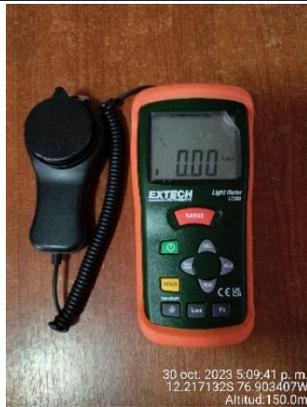
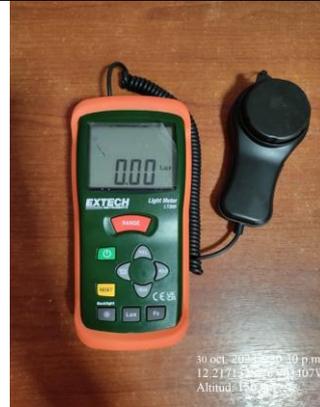
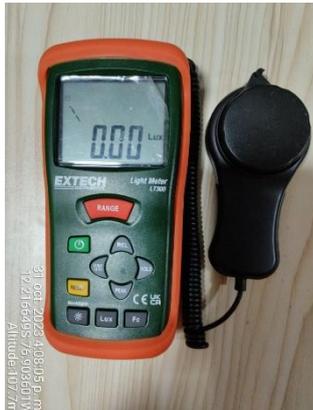
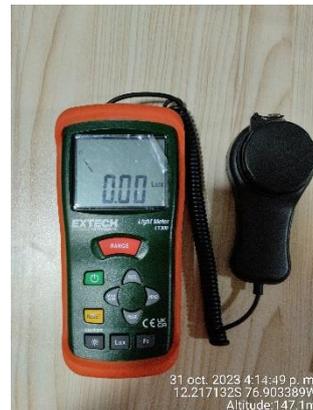
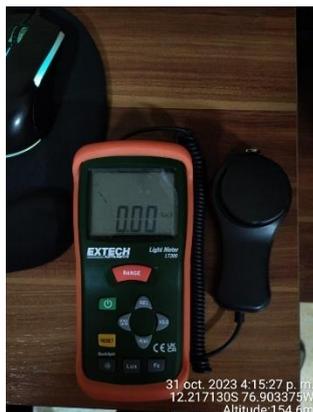
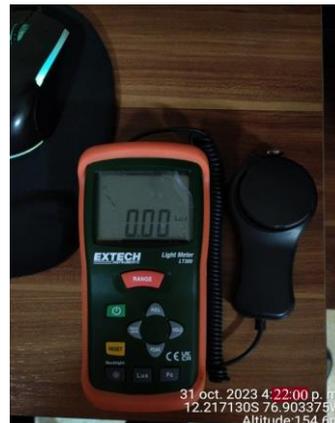
Con el fin de verificar que el equipo de medición luxómetro, esté operando de manera adecuada, el domo del foto sensor fue tapado con su cobertura entregando el valor de 0 lux, lo cual indica que el equipo se encuentra en buenas condiciones.

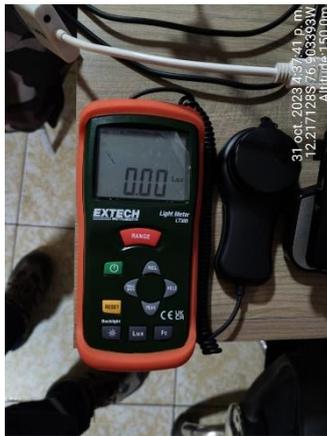
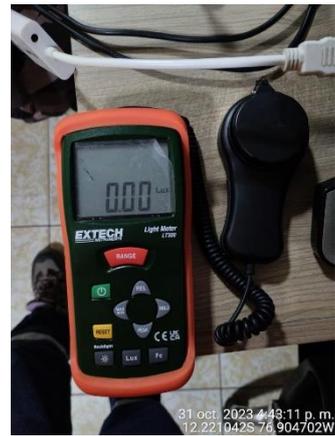
IL-04: Auxiliar administrativo

Verificación inicial

Verificación final

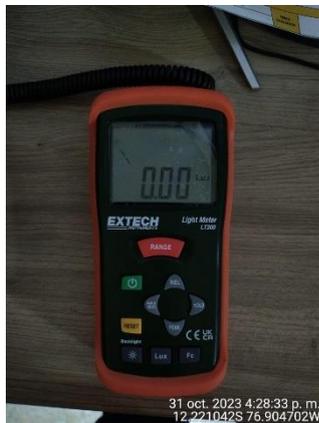
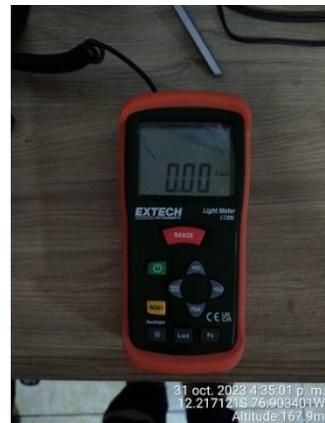
IL-05: Gestor comercial

Verificación inicial

Verificación final

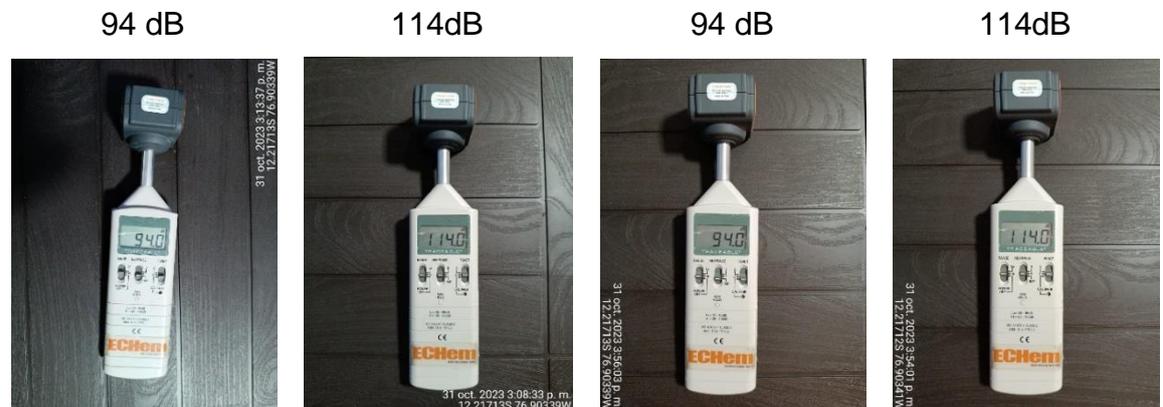
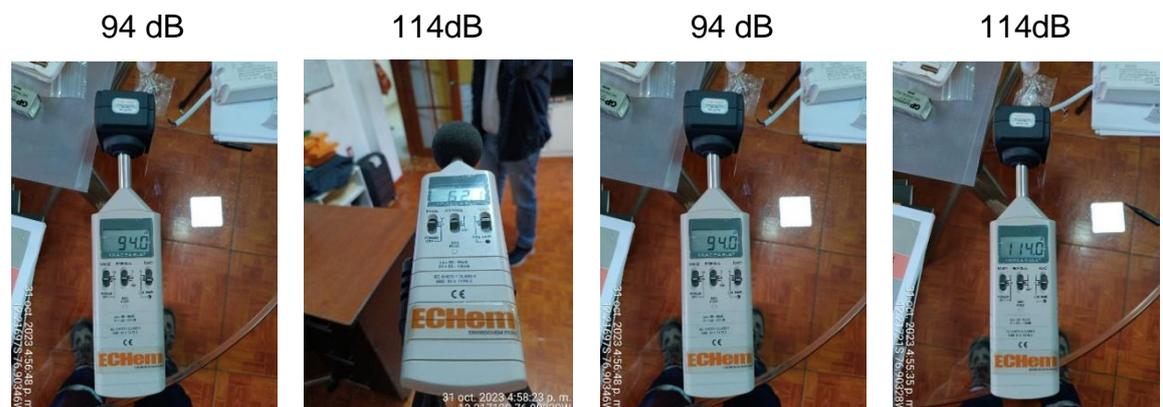
Se realizó la verificación de la calibración en campo a 94 dB y 114 dB, colocando el micrófono del sonómetro en la abertura del calibrador acústico.
