**“CONSIDERACIONES DE FACTIBILIDAD DE POSTES DE
CONCRETO PARA GARANTIZAR LA SEGURIDAD EN LA
INSTALACIÓN DE REDES DE TELECOMUNICACIONES EN
MANCHAY, 2023”**

TRABAJO DE SUFICIENCIA PROFESIONAL

INGENIERO MECÁNICO ELÉCTRICISTA

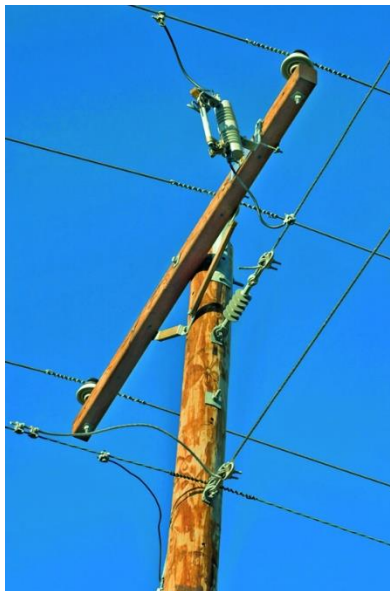
Figura 1

Poste de eucalipto tratado con CCA fabricados de acuerdo con la norma técnica peruana NTP. 251.022

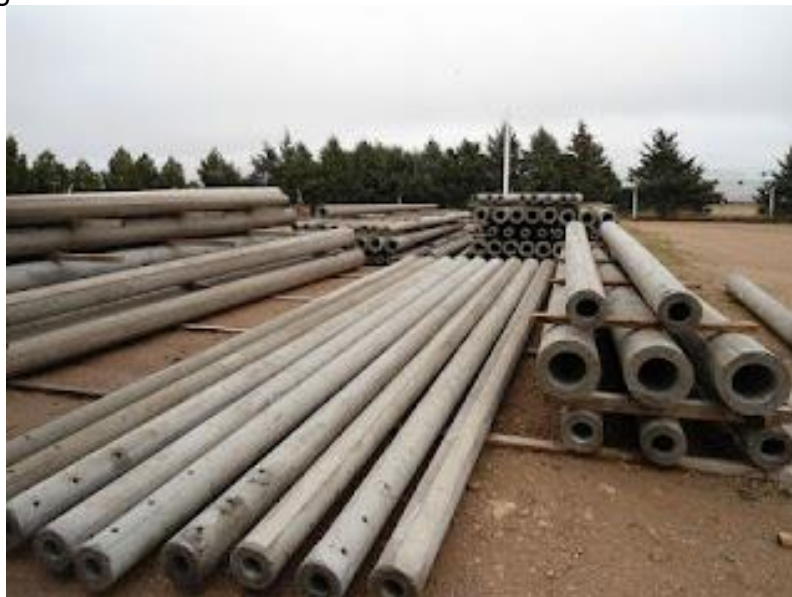
Figura 2

Postes de hormigón armado.

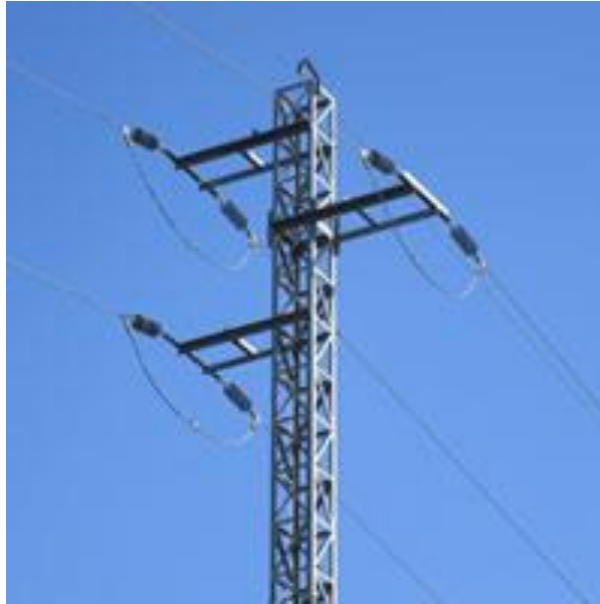
Figura 3

Poste metálico de celosía de 30KV

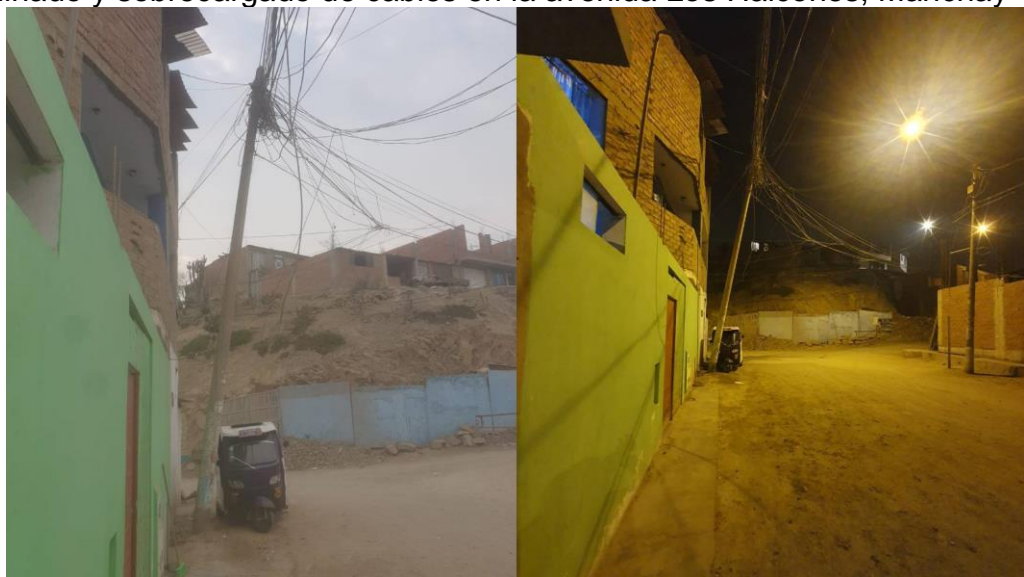
Figura 7

Moisés Bonzano Anayipoma se puso en contacto con el servicio de atención al ciudadano de RPP Noticias, conocido como Rota fono, para informar sobre la presencia de un poste de concreto que se encuentra inclinado en Pachacamac. Este poste en cuestión está ubicado específicamente en la calle Los Halcones, en el sector de La Unión, Manchay. Este residente local explicó que el poste ha estado en esta condición durante las últimas dos semanas, lo que representa una amenaza para los habitantes de la zona. Además, Moisés señaló que los cables que están conectados a este poste pertenecen a la empresa de telecomunicaciones Movistar. A pesar de sus intentos por comunicarse con la empresa, no ha recibido ninguna respuesta ni acción de su parte. Moisés manifiesta una gran preocupación, ya que la caída del poste podría afectar seriamente su vivienda. Por este motivo, está haciendo un llamado a las autoridades locales de Pachacamac para que tomen medidas preventivas y eviten un posible desastre. (Rotafono, 2023)

Poste inclinado y sobrecargado de cables en la avenida Los Halcones, Manchay

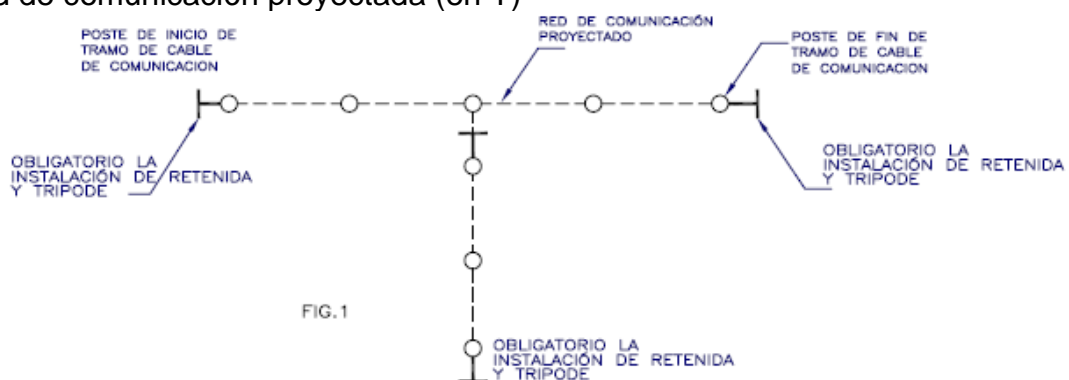
Figura 8
Red de comunicación proyectada (en T)

En las figuras se muestran los puntos en los cuales se debe instalar, de forma obligatoria, retenidas y triépoes en una red de comunicación tanto en una disposición en T como una en L.

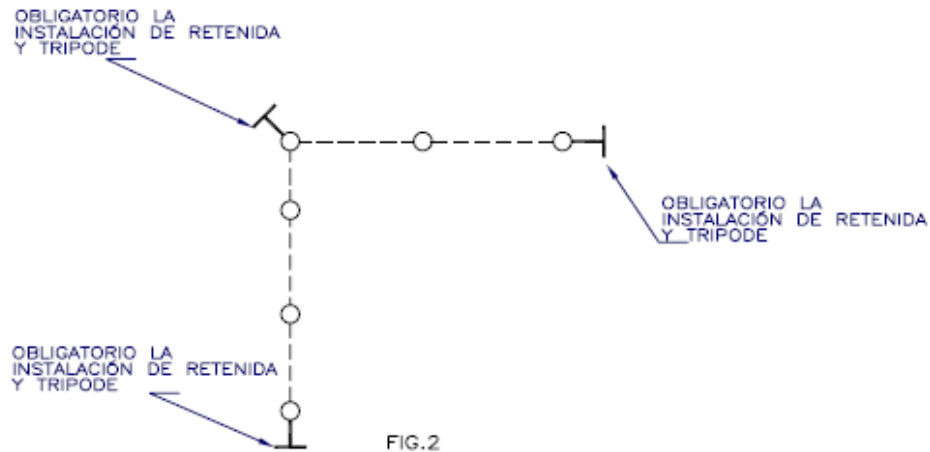
Figura 9

Red de comunicación proyectada (en L)

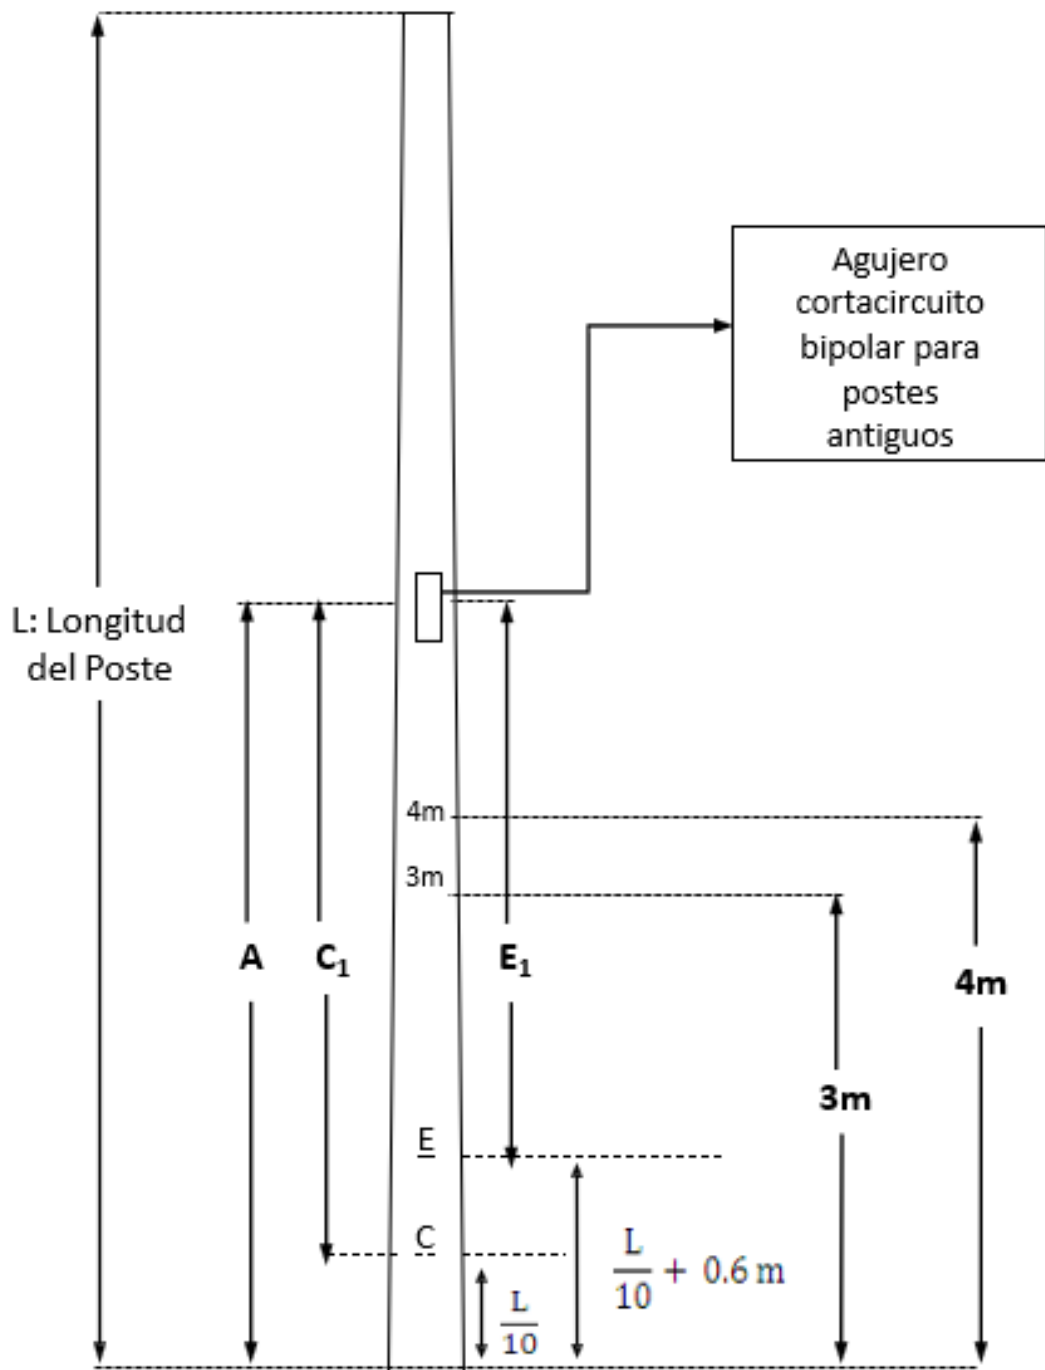
- El supervisor de Tecsur debe ser notificado por el capataz sobre el inicio de la tarea.
- Luego, un topógrafo utilizará un teodolito para seleccionar un lugar donde medir el poste de madera desde el suelo hasta la parte superior.
- Las mediciones obtenidas se compartirán con el supervisor de Tecsur, quien, junto con el capataz, comparará estas dimensiones con la información proporcionada por Luz del Sur, teniendo en cuenta las condiciones del entorno del poste.
- Finalmente, se llevarán a cabo los cálculos necesarios para determinar el emplazamiento del poste, siguiendo la normativa LD-7-35.

Figura 13
Dimensiones de poste de concreto

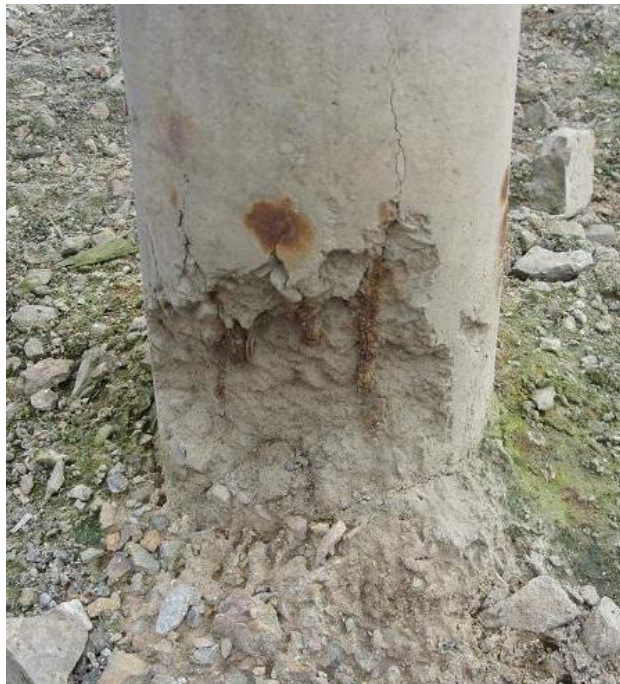
Figura 14
Poste tipo A

3 a más fierros verticales seccionados o 4 a más fierros que hayan perdido la tercera parte de su sección (B1) o desprendimiento de concreto a todo lo largo del poste o agujeros mayores a 3 cm. de diámetro. Requiere cambio inmediato.

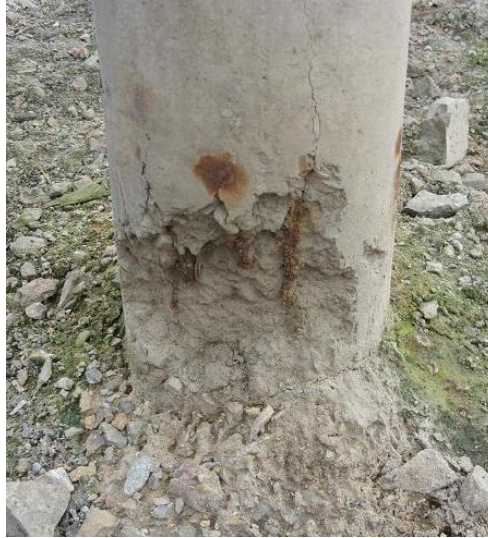
Figura 15
Poste tipo B1

Hasta 2 fierros seccionados o hasta 3 que hayan perdido la tercera parte de su sección en uno o más puntos. Puede existir orificios de hasta 3 cm. de diámetro o desprendimiento focalizado a lo largo del poste dejando los fierros visibles.

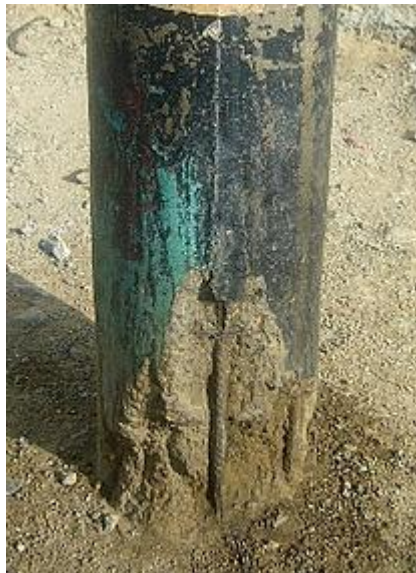
Figura 16
Poste tipo B2

Presenta desprendimiento de concreto que deja al descubierto gran parte de los fierros los cuales presentan óxido. No hay pérdida significativa de la sección del fierro.

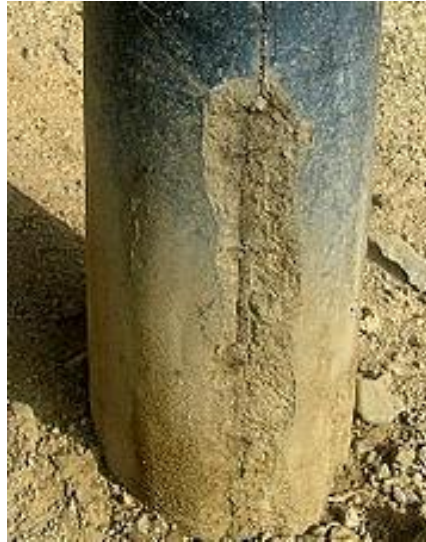
Figura 17
Poste tipo C

Presenta una o más rajaduras y/o grietas a lo largo, podría presentar pequeños desprendimientos del concreto en su base o a lo largo, si fuera así, El fierro se vería en buen estado y cubierto mayormente por concreto.

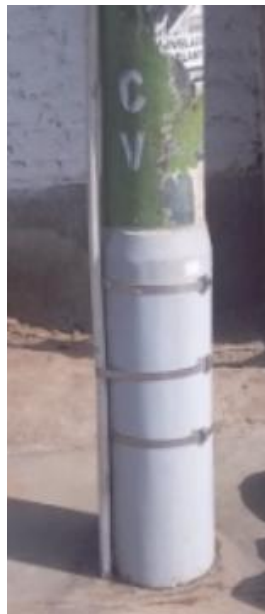
Figura 18
Poste tipo CV

Cuenta con protector de fibra de vidrio sin deterioro del concreto a lo largo del poste. Para efectos operativos puede ser considerado como tipo C

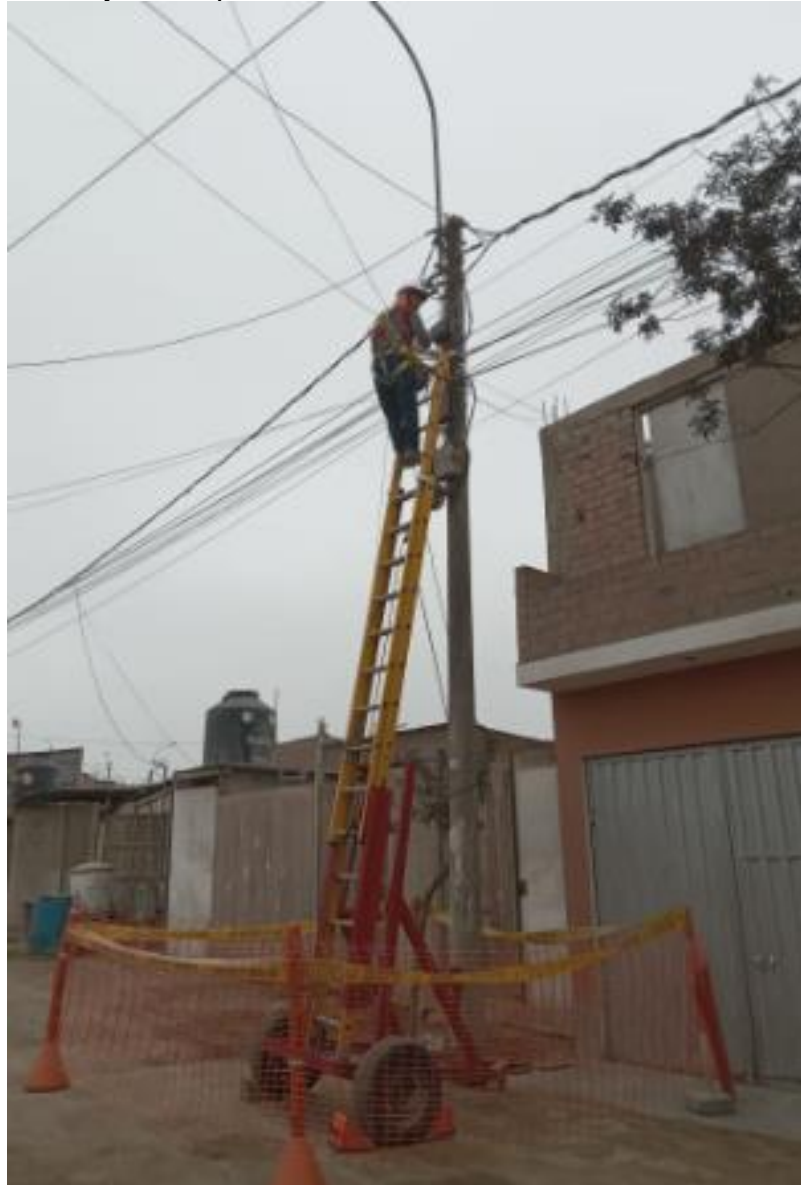
Figura 19

Instalación de ferretería y fibra óptica

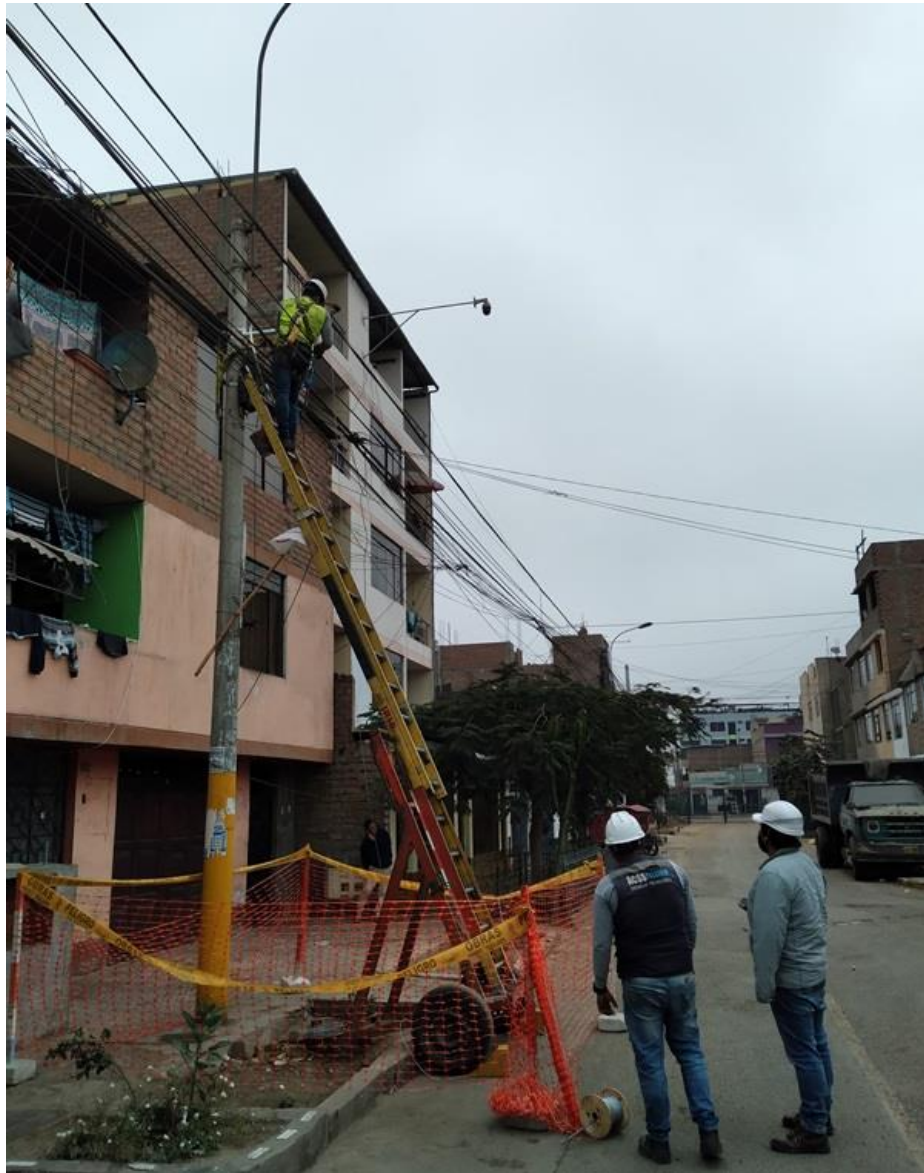
Figura 20
Supervisión de instalación de ferretería en Ate

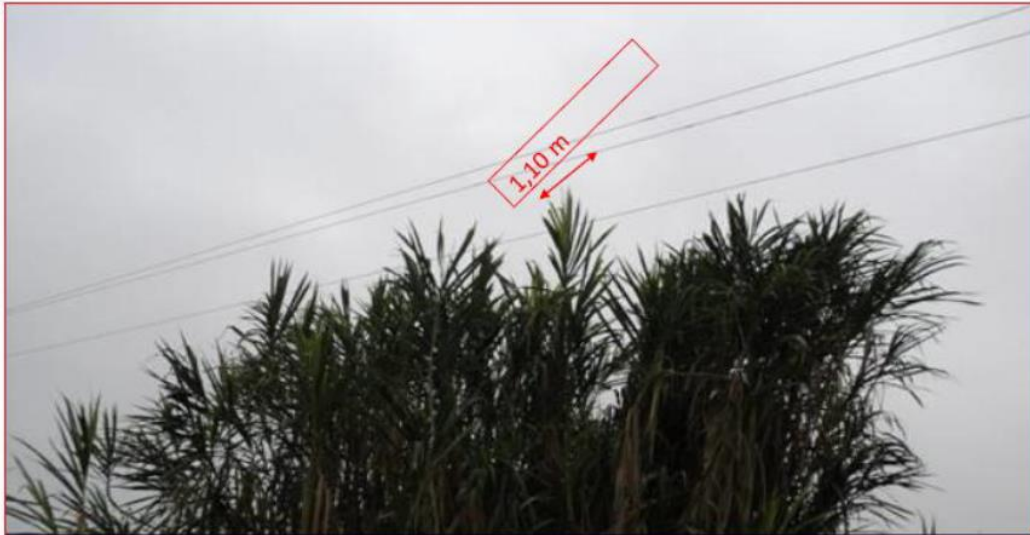
RAMAS DE ÁRBOL CERCA A LA RED DE MT

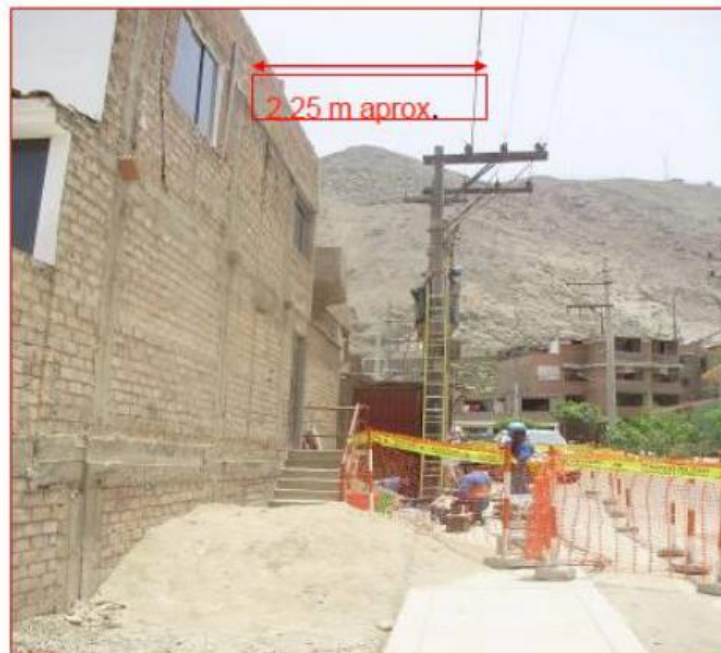
DISTANCIAS MÍNIMAS DE SEGURIDAD

- DISTANCIA AL LÍMITE DE EDIFICACIÓN INFERIOR A 2.5 M.

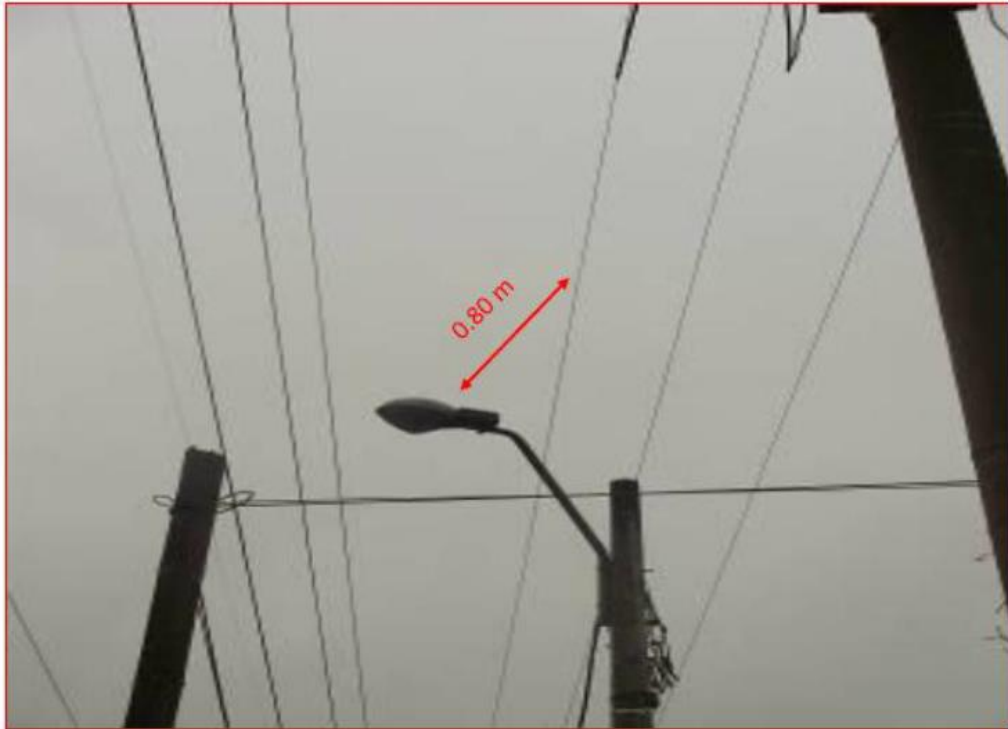
DMS CON LUMINARIA

DISTANCIA A PASTORAL INFERIOR A 2 METROS

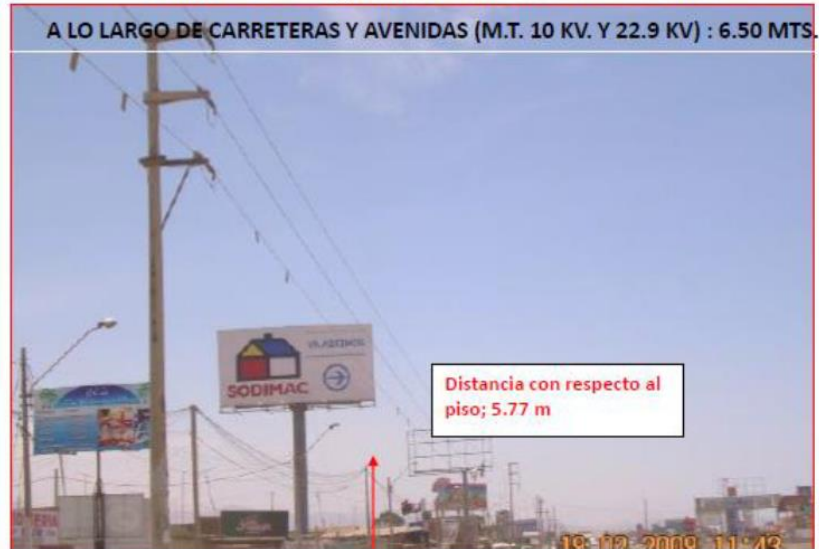
DMS DE LA LINEA AL SUELO

Norma De Distribución LD-9-160 Distancias Mínimas De Seguridad.

Distancia De Seguridad sobre el Nivel Del Piso
