**IDENTIFICACIÓN DE SUELOS CONTAMINADOS POR HIDROCARBUROS, EN
LAS LOCACIONES DE POZOS EXPLORATORIOS EN EL LOTE XXVII, EN
SECHURA, PIURA, 2023**

1 **TRABAJO DE SUFICIENCIA PROFESIONAL**

INGENIERO AMBIENTAL

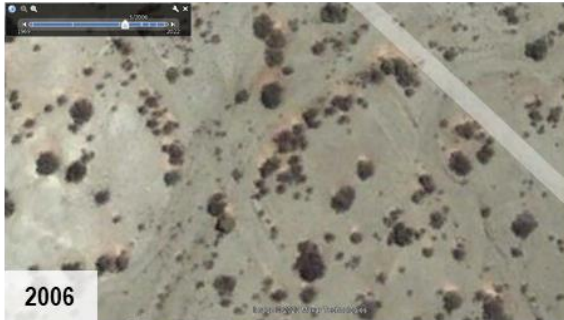
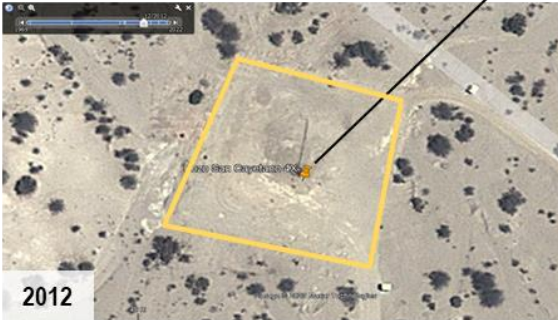
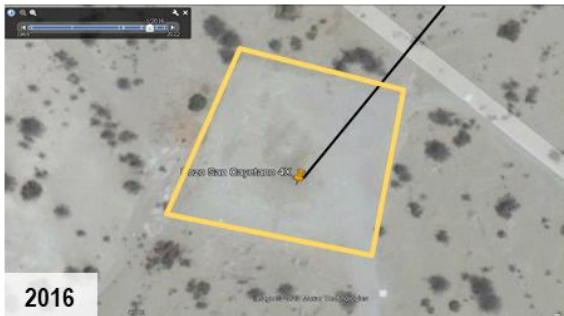
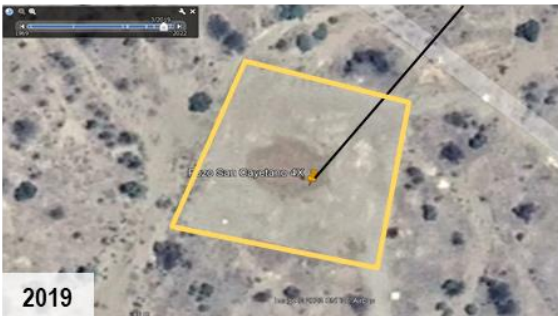
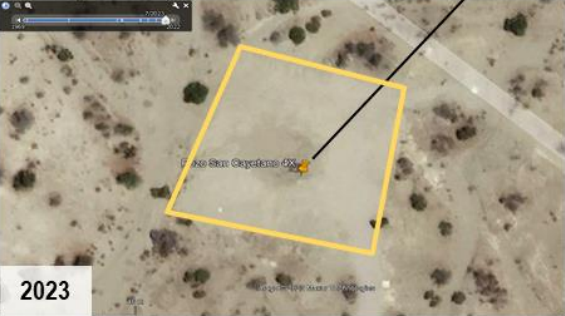
Figura 10.

Imágenes aéreas del Pozo Exploratorio San Cayetano 4X, en los periodos 2006 - 2023.

<p>2012</p>
<p>Estado previo al inicio del contrato de licencia de para la Exploración y Explotación de Hidrocarburos en el Lote XXVII</p>	<p>A.Pozo exploratorio San Cayetano 4x El 14 de noviembre de 2011 inicio el desarrollo de actividades (perforación) en el pozo San Cayetano 4X y finalizo el 11 de diciembre de 2011.</p>

<p>2019</p>
<p>A.Pozo exploratorio San Cayetano 4x Estadio previo a la supervisión Especial al Lote XXVII perteneciente a Petrobayobar, donde se encontró evidencia de derrame.</p>	<p>A.Pozo exploratorio San Cayetano 4x Estadio posterior a la supervisión Especial al Lote XXVII perteneciente a Petrobayobar, realizada del 07 al 09 de noviembre 2017. Luego de haber tomado acciones de limpieza y remediación. Previo a la supervisión in situ a los pozos exploratorios San Cayetano 4X e Illescas 12X del Lote XXVII, realizada del 30 de junio al 2 de julio de 2021.</p>

<p>2023</p>	
<p>A.Pozo exploratorio San Cayetano 4x Estadio actual del pozo San Cayetano 4X.</p>

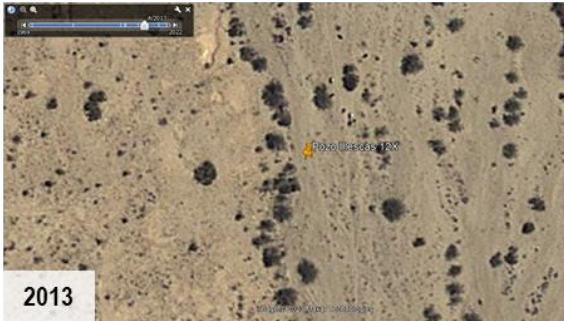
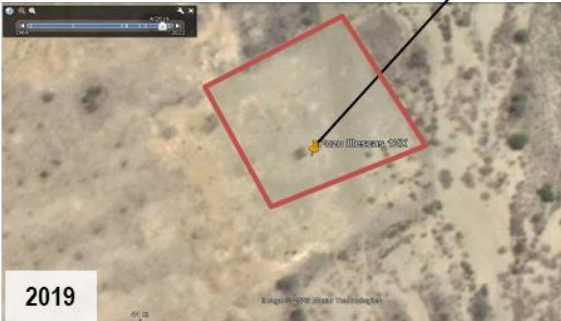
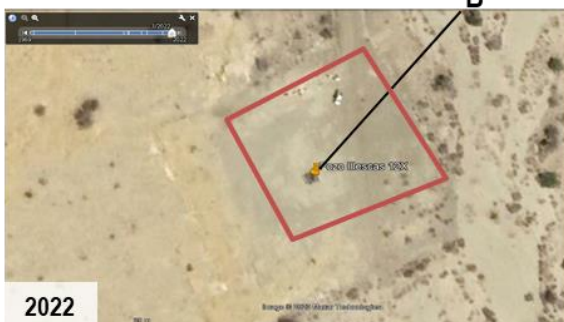
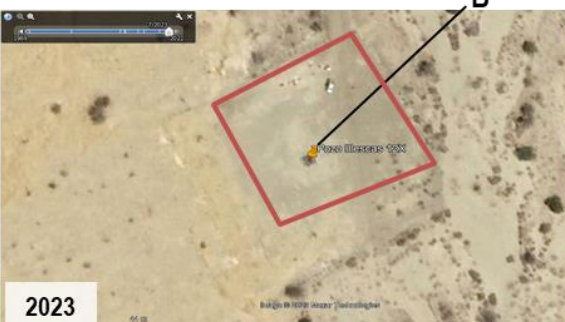
Figura 11.

Imágenes aéreas del Pozo Exploratorio Illescas 12X, en los periodos 2013 - 2023.

<p>2019</p>
<p>Estado previo al inicio actividades en el pozo Illescas 12X.</p>	<p>B. Pozo exploratorio Illescas 12x Previo a la supervisión in situ a los pozos exploratorios San Cayetano 4X e Illescas 12X del Lote XXVII, realizada del 30 de junio al 2 de julio de 2021.</p>

<p>2023</p>
<p>B. Pozo exploratorio Illescas 12x Posterior a la supervisión in situ a los pozos exploratorios San Cayetano 4X e Illescas 12X del Lote XXVII y posterior al muestro de suelo en (2) puntos realizado el 23 de septiembre de 2021.</p>	<p>B. Pozo exploratorio Illescas 12x Estadio actual del pozo Illescas 12X.</p>

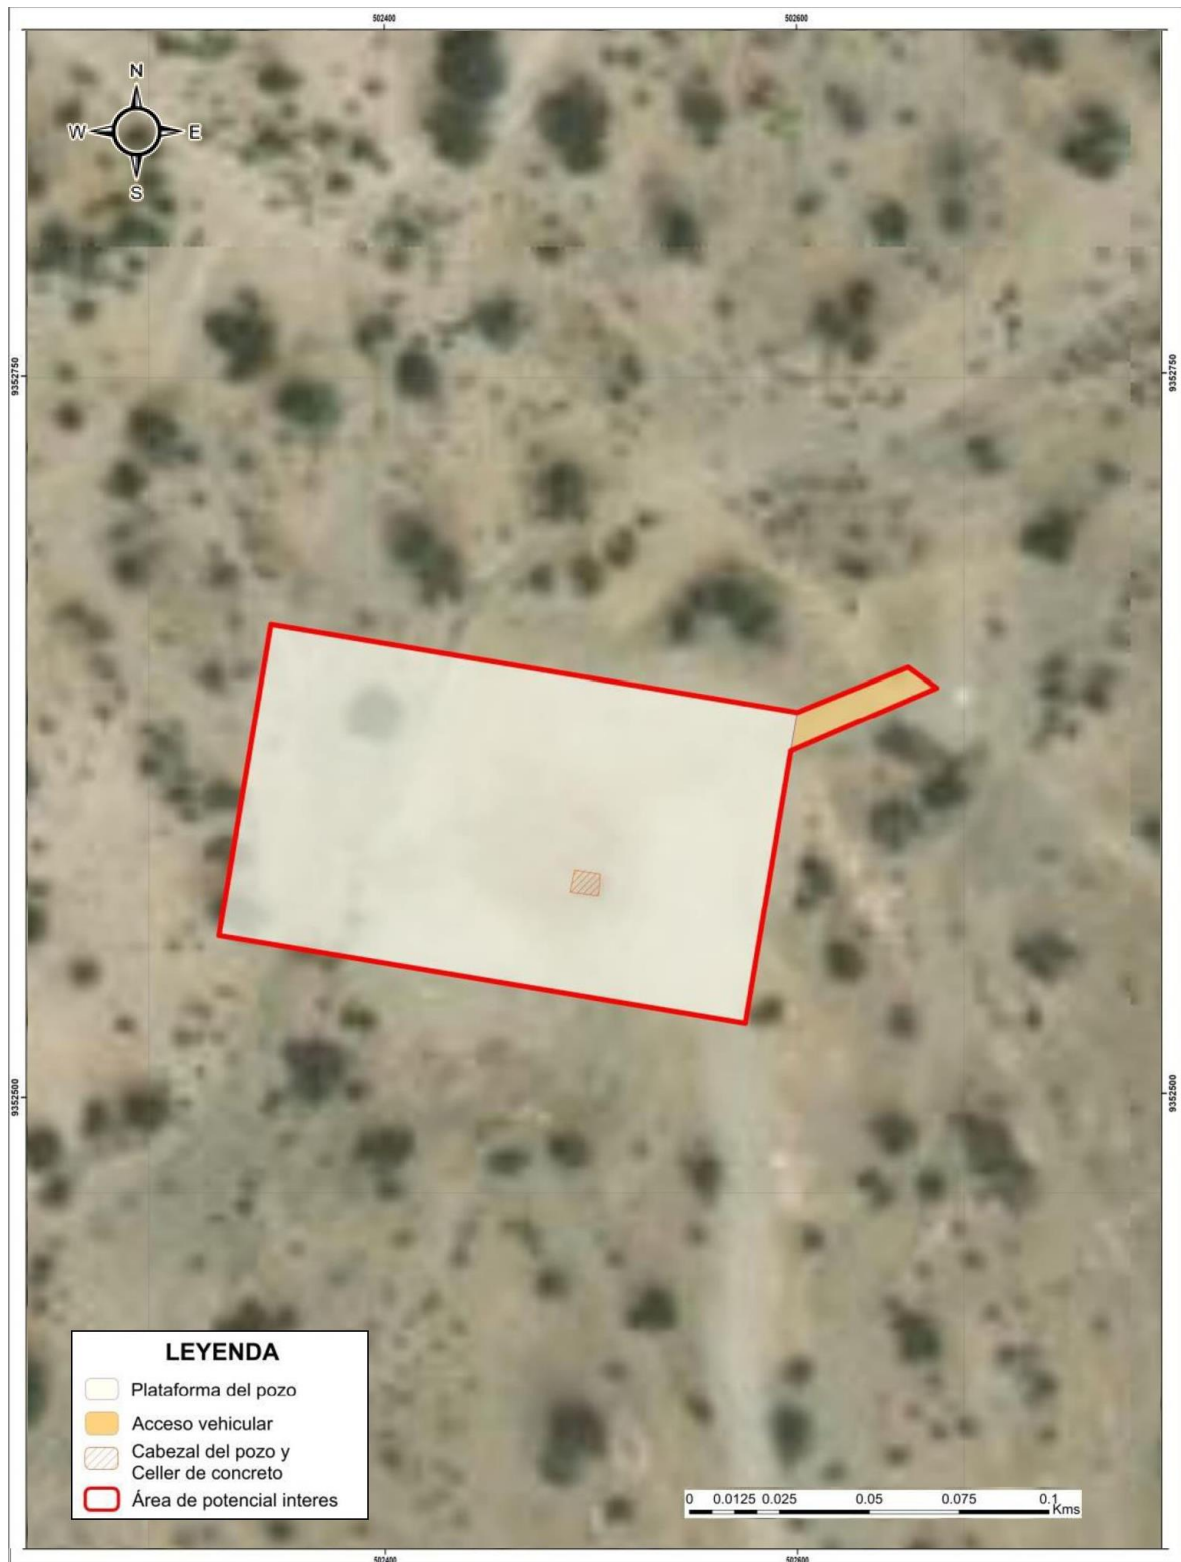
Figura 16.

Foco potencial en el Pozo Exploratorio San Cayetano 4X.

Foco	Fuente potencial	Justificación	Contaminantes de potencial interés	Clasificación según evidencia
Pozo San Cayetano 4X	Plataforma del pozo	En la supervisión realizada por OEFA del 7 al 9 de noviembre de 2017, el pozo exploratorio presento un alto	- Agua de formación (coloración cobriza). - Fluidos de producción	Existe evidencia (confirmado)
	Cabezal del pozo	grado de corrosión y fuga de agua de formación y/o hidrocarburos,	- Fuga constante por la parte superior del cabezal. - Alto grado de corrosión en el cabezal del pozo.	
	Celler de concreto	impactando un área de 530 m ² .	- Agua de formación (coloración cobriza).	
	Acceso vehicular	----	----	Sin evidencia (no confirmado)

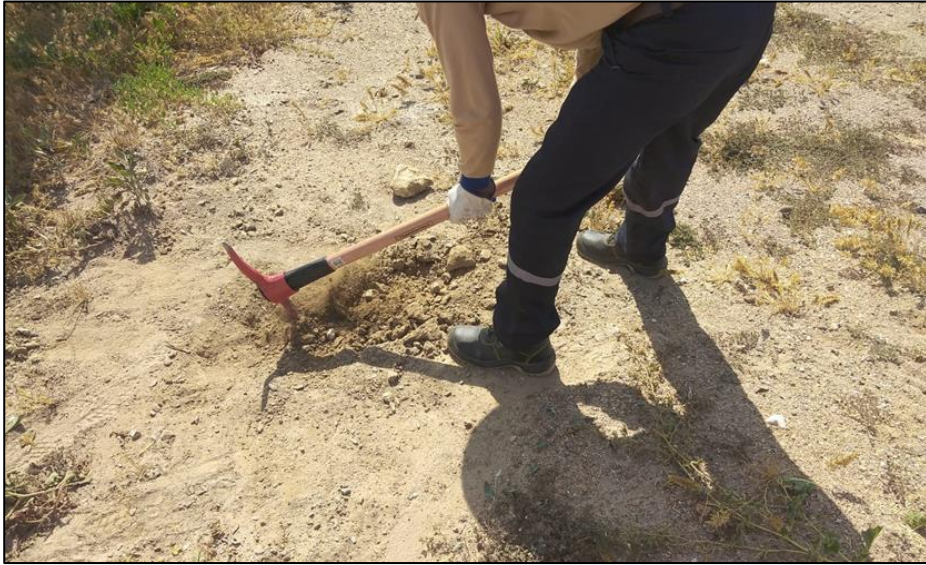
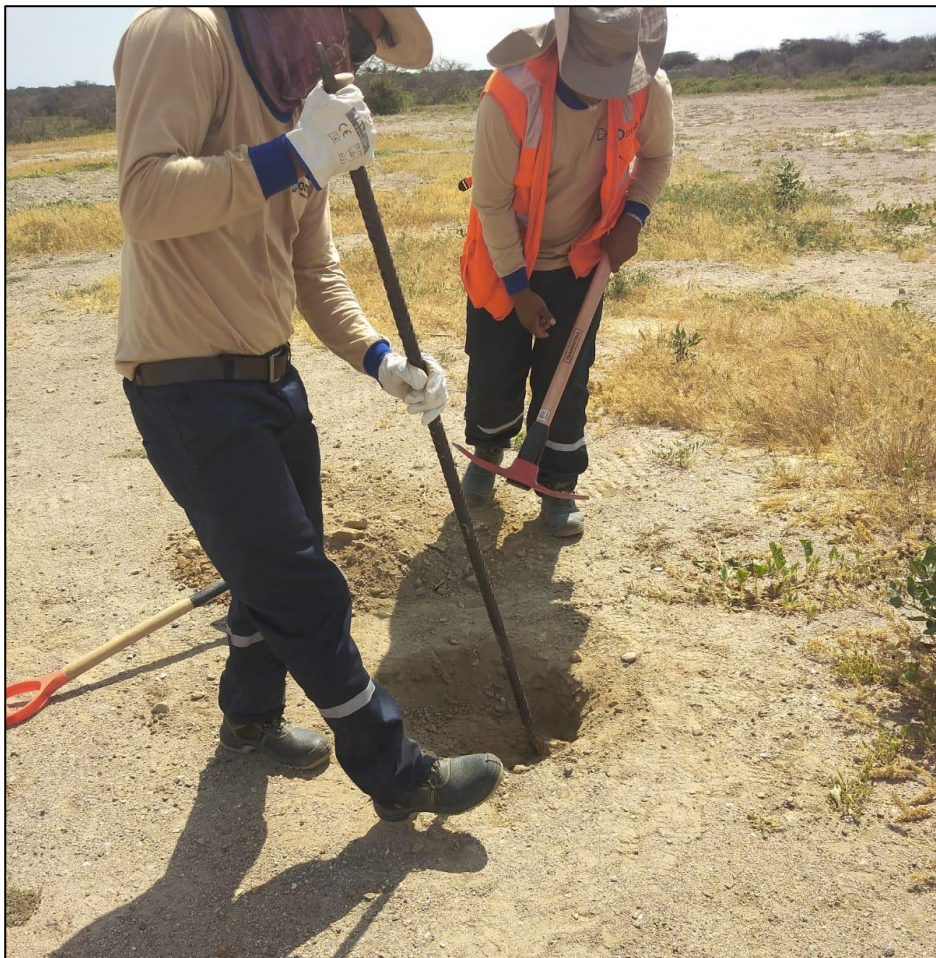
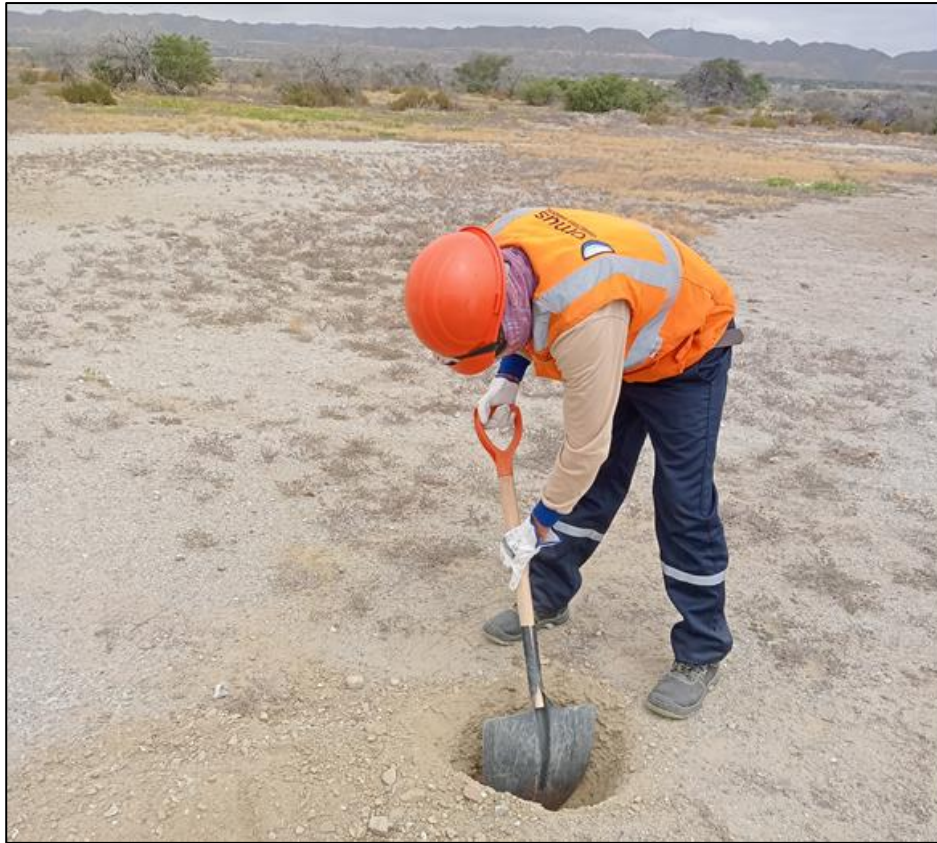
Figura 21.

Uso de herramientas para realizar las calicatas.

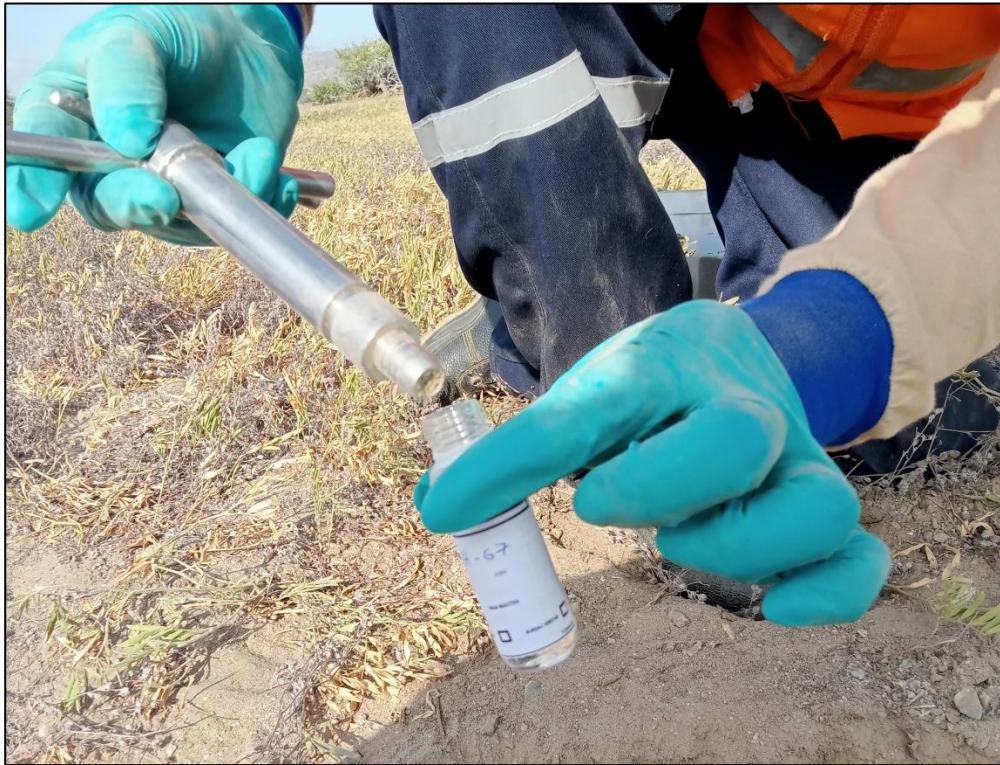
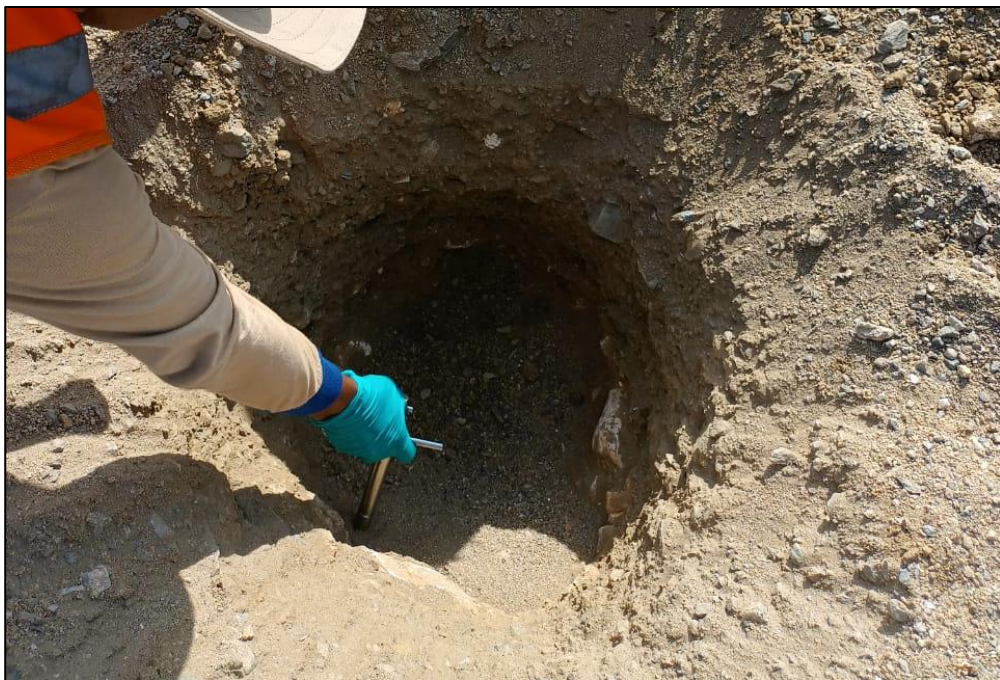
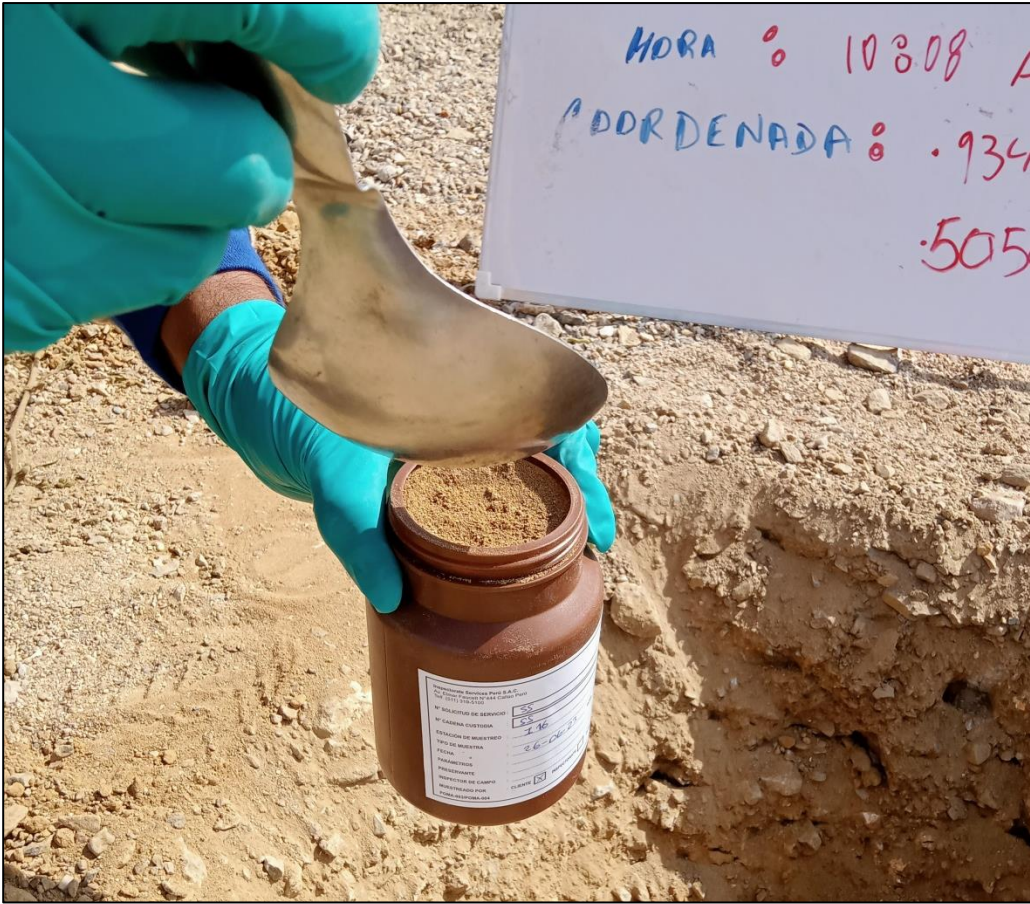
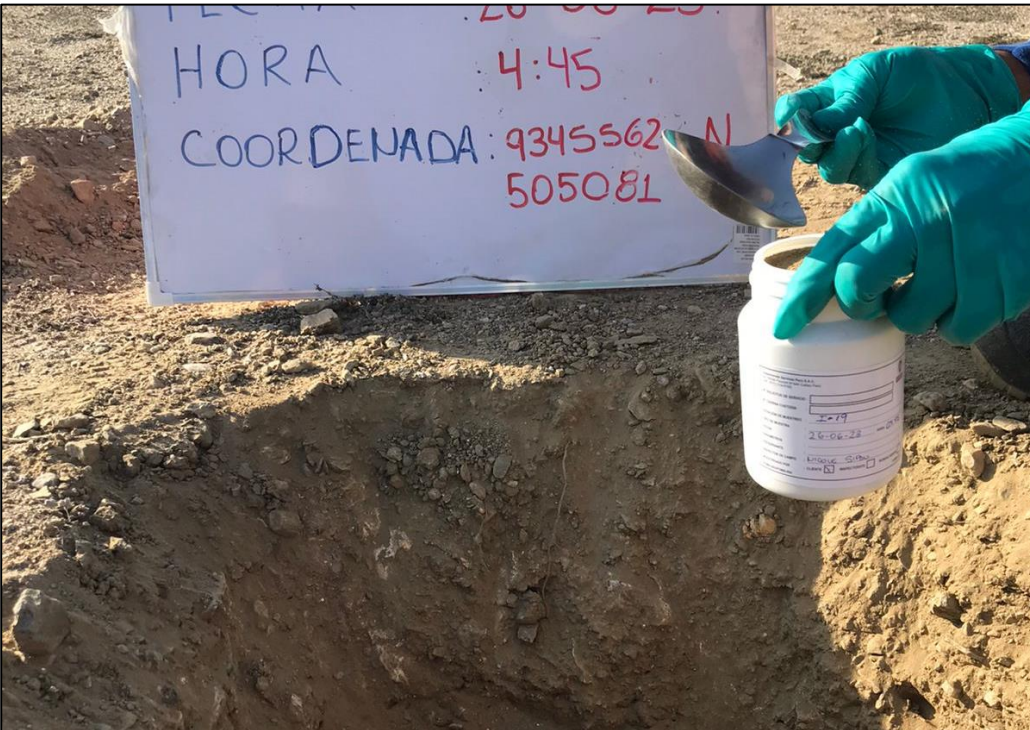
Figura 23.

Toma de muestras.

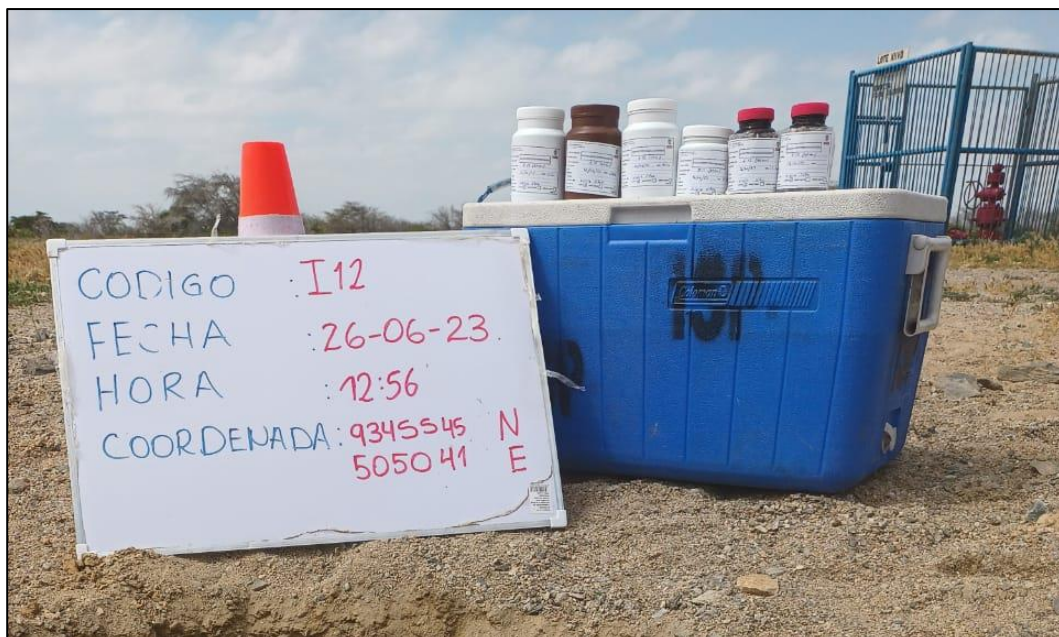
Figura 25.

Muestras tomadas para análisis.
