**"ANÁLISIS DE LAS DEFICIENCIAS TÉCNICAS PARA OPTIMIZAR  
EL ALIMENTADOR A4502 DEL SISTEMA DE DISTRIBUCIÓN DE  
LA SET CONCEPCIÓN – ELECTROCENTRO PROVINCIA  
HUANCAYO"**

**TESIS**

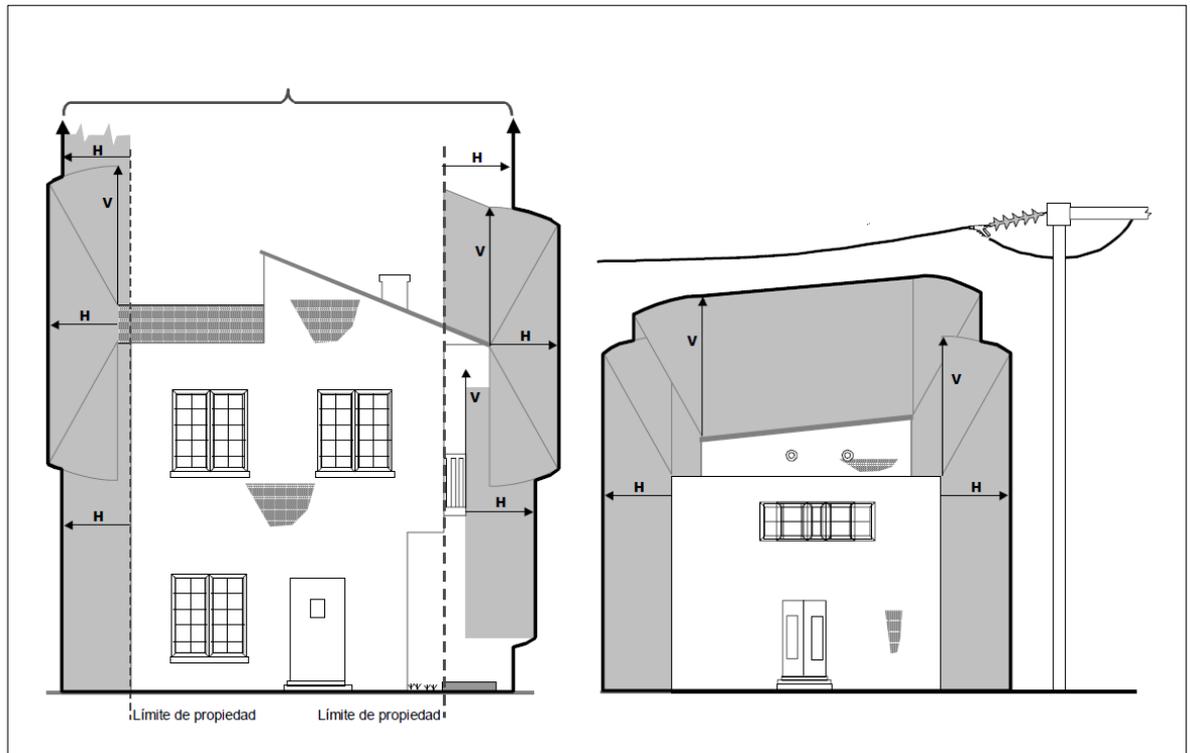
**Figura 1**

*Diagrama de distancia de seguridad para una edificación*

*Nota.* Esta figura muestra las zonas donde no se pueden construir redes eléctricas.

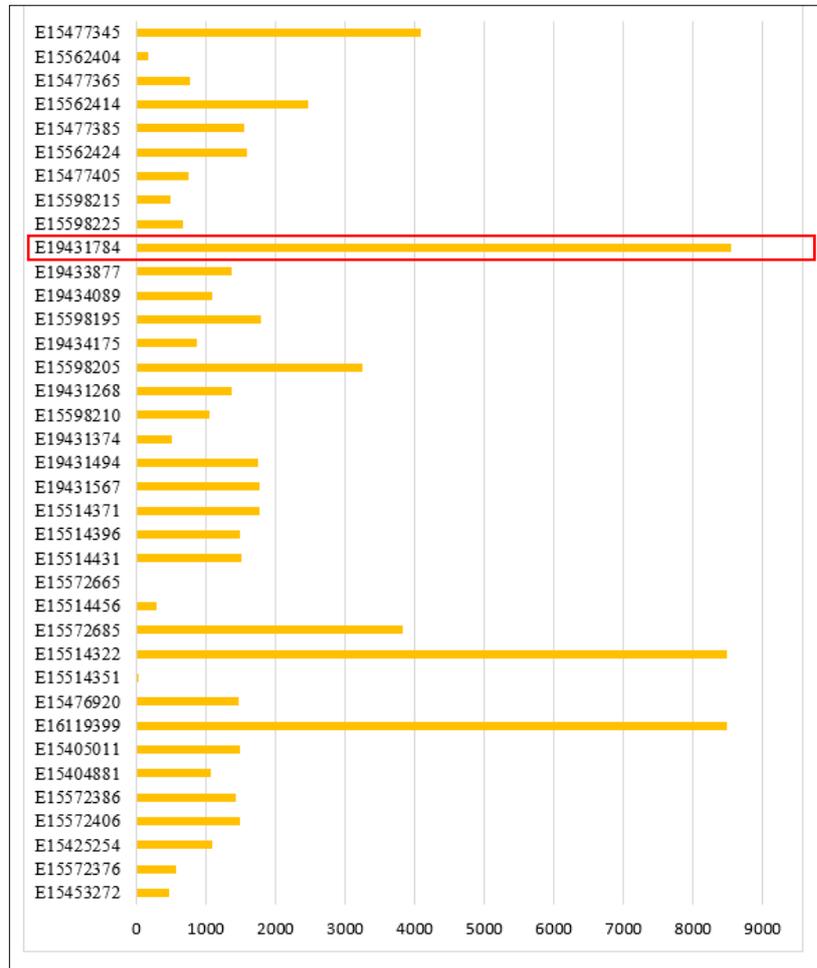
**Figura 2**

*Usuarios afectados por equipo de protección*

*Nota.* Esta figura muestra la magnitud de usuarios afectados por cada equipo de protección

En total son 73 equipos de protección en las cuales se tomarán como referentes 2 equipos de protección donde se puede observar en las figuras 2 y 3 que tienen una cantidad considerable de usuarios afectados por las constantes salidas de servicio, y son los seccionadores Cut Out tipo Fusible con codificación E19431784 y E15562621 correspondientemente.

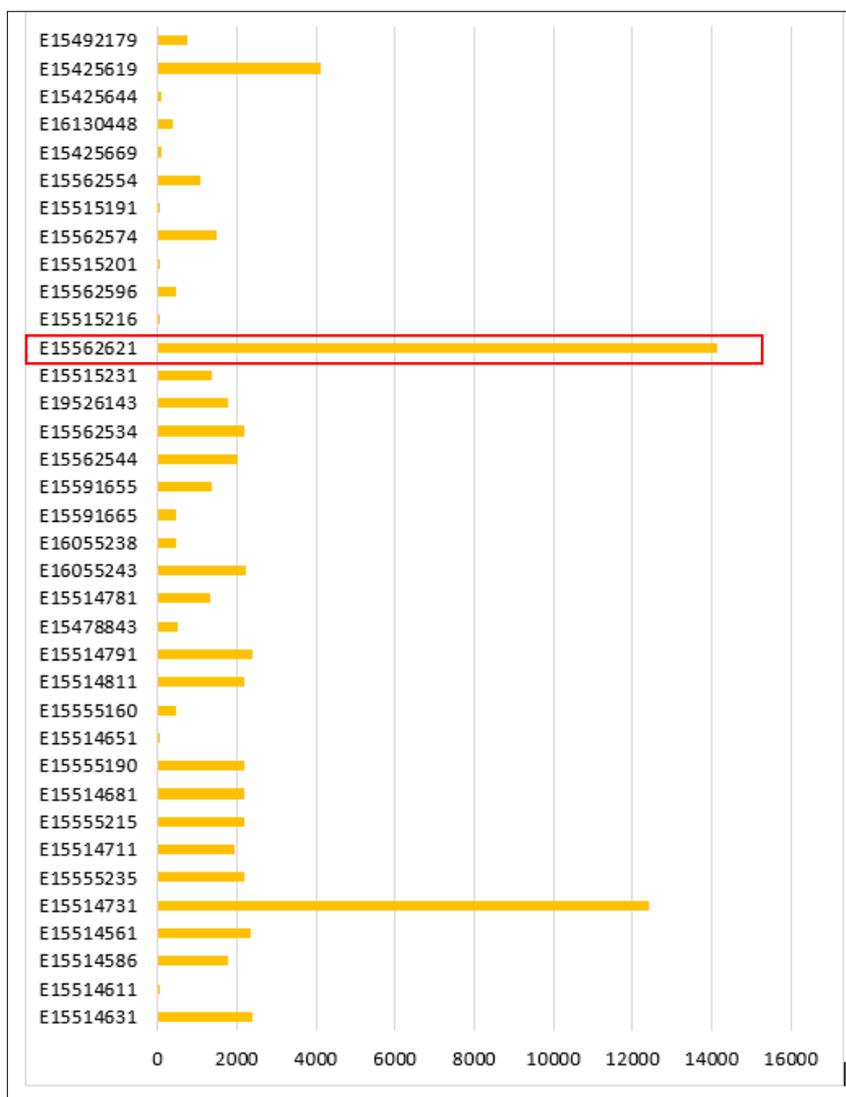
**Figura 3**

*Usuarios afectados por equipo de protección (Continuación)*

*Nota.* Esta figura muestra la magnitud de usuarios afectados por cada equipo de protección

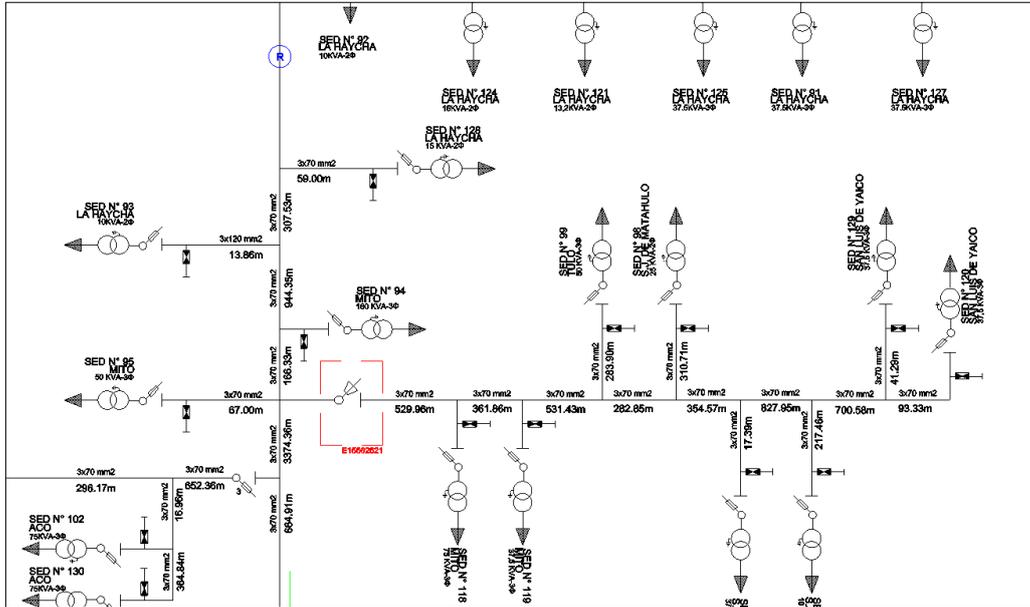
**Figura 4**

*Diagrama Unifilar que muestra la ubicación del recloser 1*

Nota. Esta figura muestra el diagrama unifilar mostrando los equipos de protección y la ubicación del Recloser 1.

Se instalarán 2 equipos estratégicamente en el inicio de cada ramal donde se encuentras los seccionadores E19431784 y E15562621 para evitar los cortes de servicios constantes, el equipo es un Reconectador Automático (RECLOSER) donde abrirá y cerrará el circuito ante cualquier falla programable bajo una automatización con los demás equipos de protección.

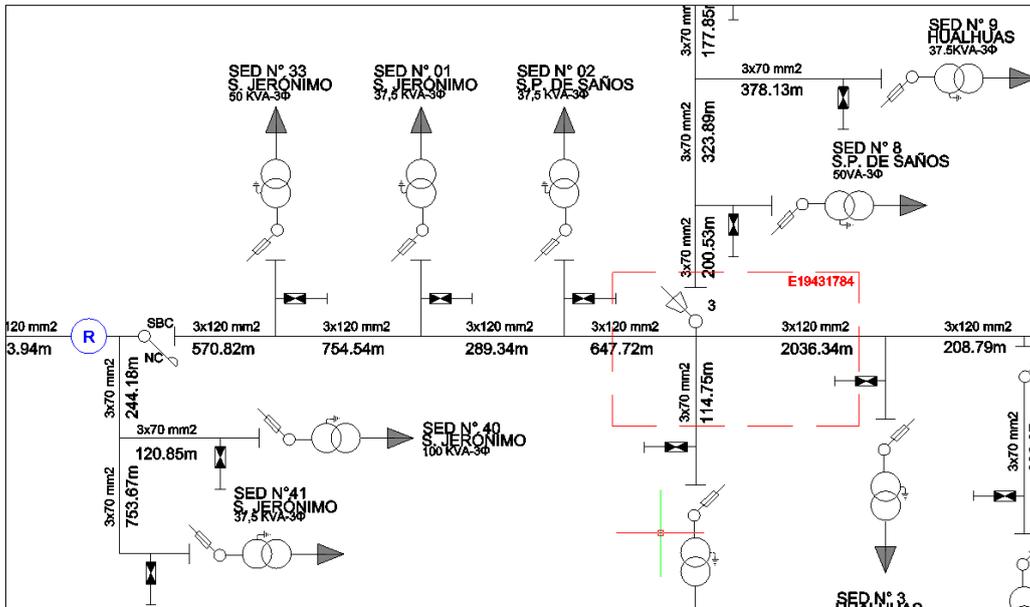
**Figura 5**

*Diagrama Unifilar que muestra la ubicación del recloser 2*

Nota. Esta figura muestra el diagrama unifilar mostrando los equipos de protección y la ubicación del Recloser 2.

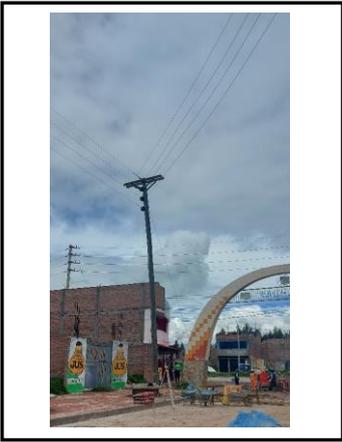
**1. Foto de la estructura**

Tipo de poste:	Madera
Altura:	13m
Carga:	-
Propietario:	ELCTO
Año:	-
Código:	1008
N° Fases:	3
Tipo de armado:	Angular
Tipo de aislador:	Porcelana

*Nota.* Esta figura muestra una estructura que cumple con la deficiencia que tiene una inclinación mayor a 15 grados.

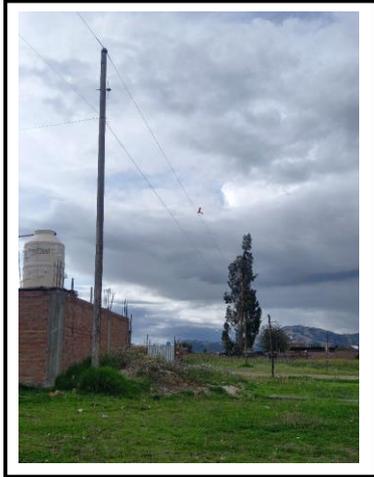
**1. Foto de la estructura**

Tipo de poste:	Madera
Altura:	13m
Carga:	-
Propietario:	ELCTO
Año:	-
Código	1034
N° Fases:	1
Tipo de armado:	Suspensión
Tipo de aislador:	Porcelana

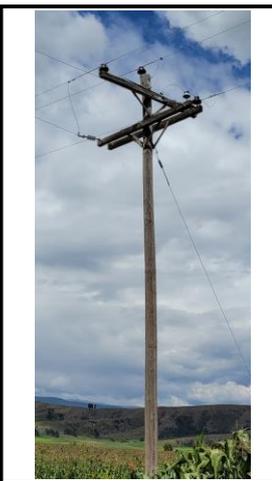
**1. Foto de la estructura**

Tipo de poste:	Madera
Altura:	13m
Carga:	-
Propietario:	ELCTO
Año:	-
Código	1074
N° Fases:	3
Tipo de armado:	Derivación
Tipo de aislador:	Porcelana

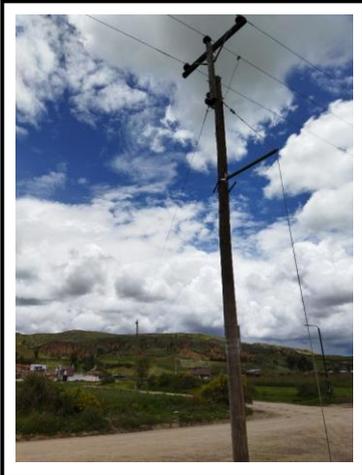
Tipo de poste:	Madera																		
Altura:	13m																		
Carga:	-																		
Propietario:	ELCTO																		
Año:	-																		
Código	1002																		
N° Fases:	3																		
Tipo de armado:	Suspensión																		
Tipo de aislador:	Porcelana																		
<p>Observaciones:</p> <table border="1" style="width: 100%;"> <tr> <td>Base de poste humedecido y agrietado, aisladores quebrados. La disposición no es la correcta para la ubicación donde se encuentra.</td> </tr> </table>		Base de poste humedecido y agrietado, aisladores quebrados. La disposición no es la correcta para la ubicación donde se encuentra.																	
Base de poste humedecido y agrietado, aisladores quebrados. La disposición no es la correcta para la ubicación donde se encuentra.																			
<p><b>Encargado de la inspección:</b></p> <table border="1" style="width: 100%;"> <tr> <td>Firma: _____</td> </tr> <tr> <td>Nombre completo: _____</td> </tr> </table>		Firma: _____	Nombre completo: _____

*Nota.* Esta figura muestra poste deteriorado con la madera apollillada y oxidación en su ferretería.
