**FACULTAD DE INGENIERÍA Y GESTIÓN  
ESCUELA PROFESIONAL DE INGENIERÍA AMBIENTAL**

**“PARÁMETROS FÍSICOQUÍMICOS Y MICROBIOLÓGICOS DE LAS  
LAGUNAS DE OXIDACIÓN DE PUCULLOCHA - PACUCHA,  
ANDAHUAYLAS - APURÍMAC”**

**TRABAJO DE SUFICIENCIA PROFESIONAL**

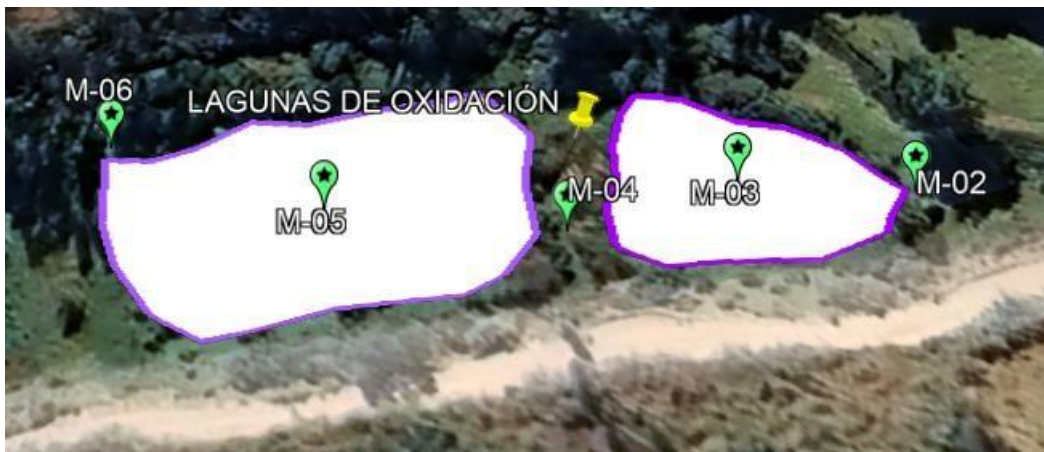
Figura 1: *Puntos de Muestreo*

Se realizó la extracción de muestras (05 muestras) en las Lagunas de Oxidación de Pucullococha ubicada en el distrito de Pacucha, provincia de Andahuaylas, departamento de Apurímac, cuyas coordenadas son 18S 694881.01E, 8488066.8S UTM WGS84, teniendo en cuenta el Protocolo Nacional de Monitoreo de la Calidad de los Recursos Hídricos Superficiales, se tuvo en cuenta el clima en temporada seca de 24 C°, la precipitación de 70%, viento de 5 Km/h y el caudal de 8 m/s. Para luego ser llevadas a analizar a un laboratorio que cumpla con la certificación por INACAL.

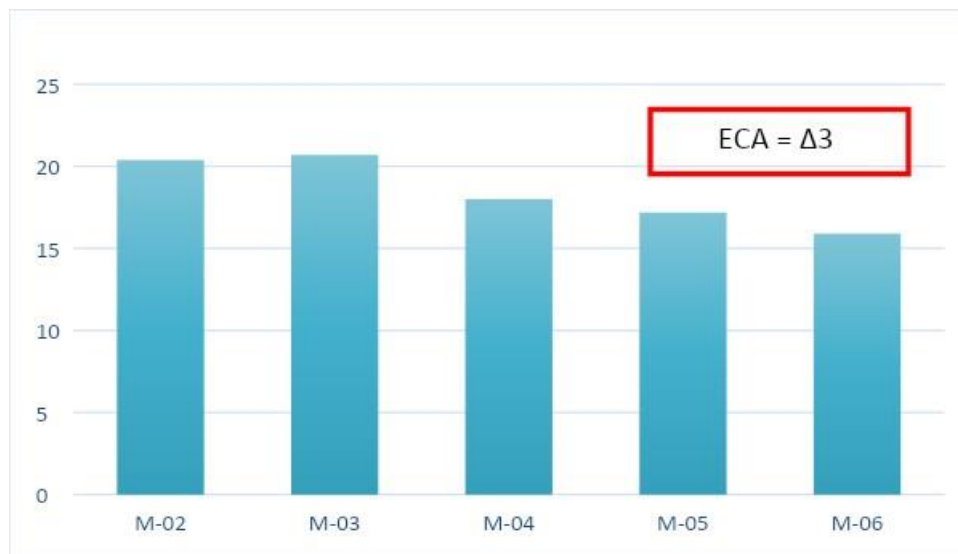
Tabla 17:

*Valores obtenidos de Temperatura (°C)*

De acuerdo a los datos obtenidos para el parámetro de temperatura en los 05 puntos muestreados in situ, indicaron que se hallan en el nivel considerado de  $\Delta 3$ , ya que de acuerdo al observatorio de Andahuaylas la temperatura promedio mensual de temperatura máxima para el mes de octubre es de 24.66 °C, por lo que encuentra dentro del límite correspondiente del ECA para Categoría 4.

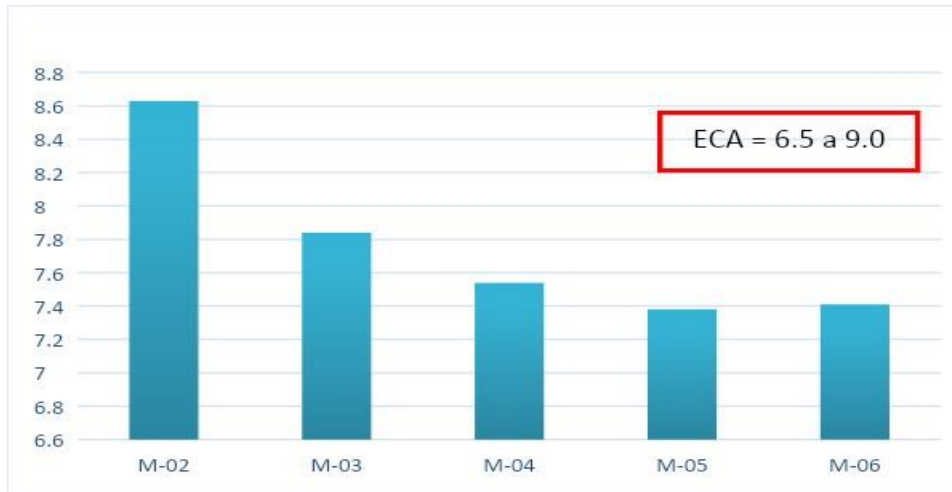
Tabla 18:

*Valores obtenidos de pH*

Los datos obtenidos para el indicador pH de los 05 puntos muestreados indicaron que se hallan en el rango (6,5 a 9,0), por lo que se encuentra dentro de lo establecido por el ECA para Categoría 4.

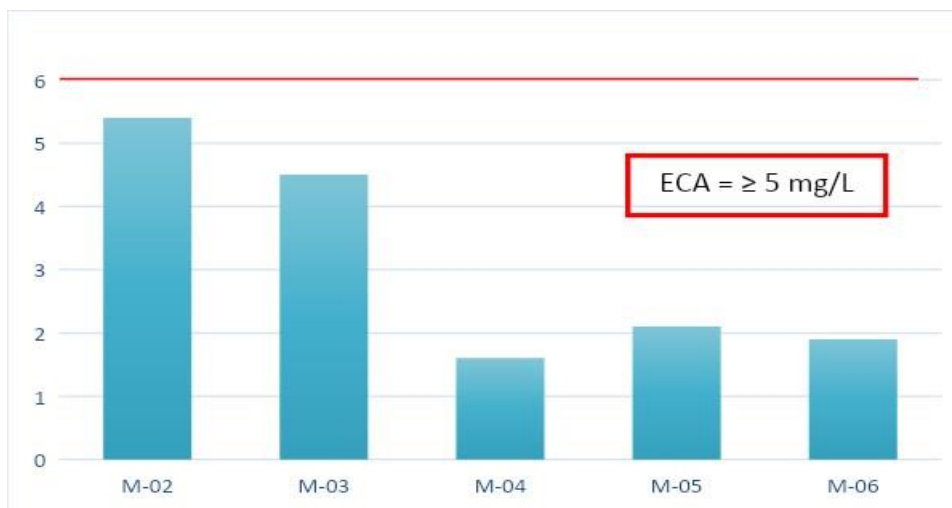
Tabla 19:

*Valores obtenidos de Oxígeno Disuelto (mg/L)*

Los datos obtenidos para el indicador de OD, según la prueba de campo con el multiparámetro indicaron que en los puntos: M-03, M-04, M-05 y M-06 no se encuentran dentro del límite ( $\geq 5$ ) correspondiente del ECA para Categoría 4.

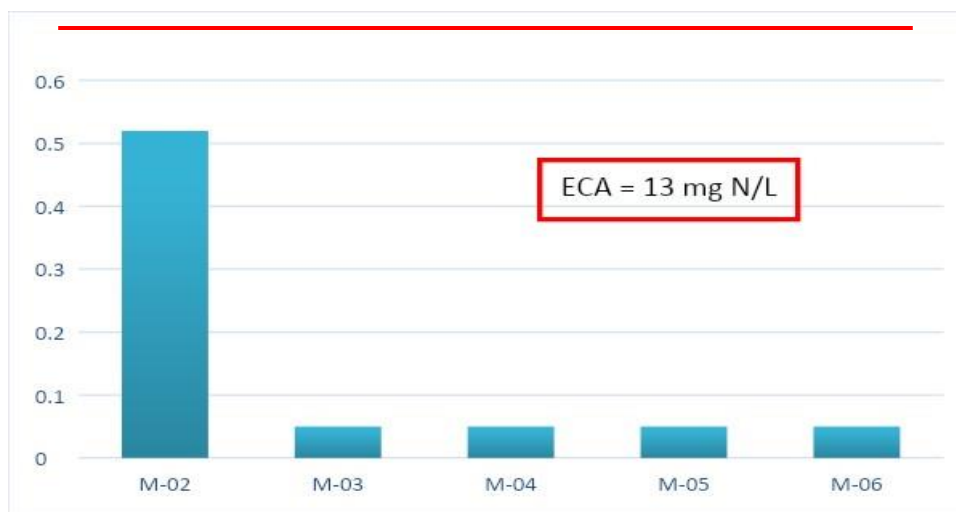
Tabla 20:

Valores obtenidos de Nitratos (mg N/L)

Los valores obtenidos para el parámetro de nitratos, según la prueba de laboratorio indicaron que en los 05 puntos de muestreo es inferior al valor que estipula el ECA para Categoría 4.

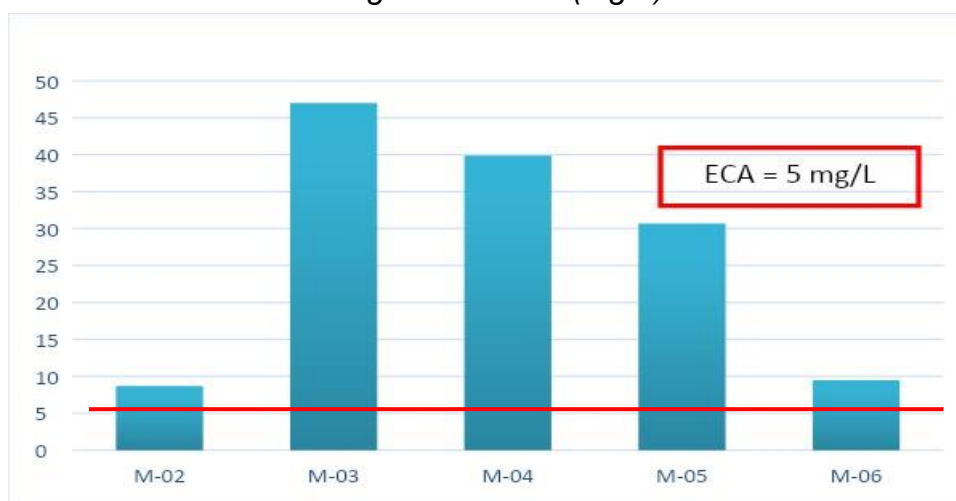
Tabla 21:

Valores obtenidos de Oxígeno Disuelto (mg/L)

Los datos resultantes para el parámetro de la DBO, según la prueba de laboratorio indicaron que en los 05 puntos de muestreo superan el valor consignado de 5 mg/L que estipula el ECA para Categoría 4.

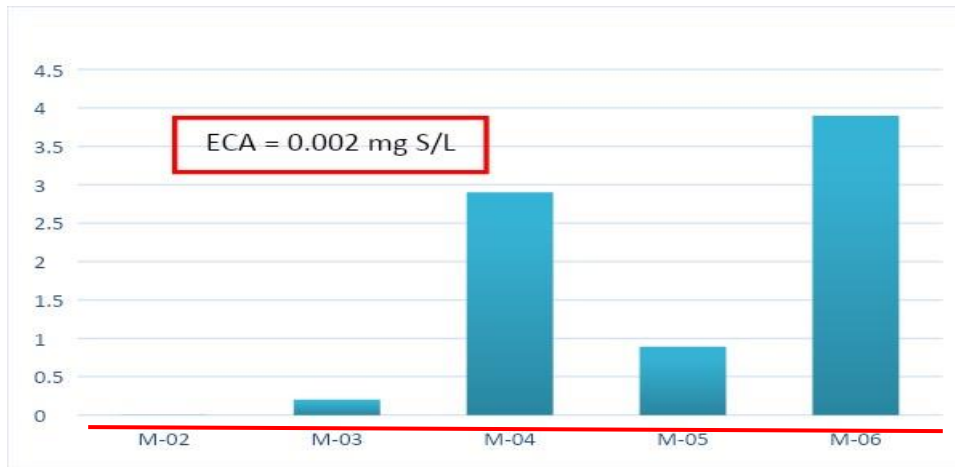
Tabla 22:

Valores obtenidos Sulfuros (mg S/L)

Los valores obtenidos para el indicador de sulfuros, según la prueba de laboratorio indicaron que solo en el M-02 no supera el valor establecido por la normativa de 0.002 mg/L que estipula el ECA para Categoría 4, pero en los puntos M-03, M-04, M-05 y M-06 supera la cifra impuesta por la normativa.

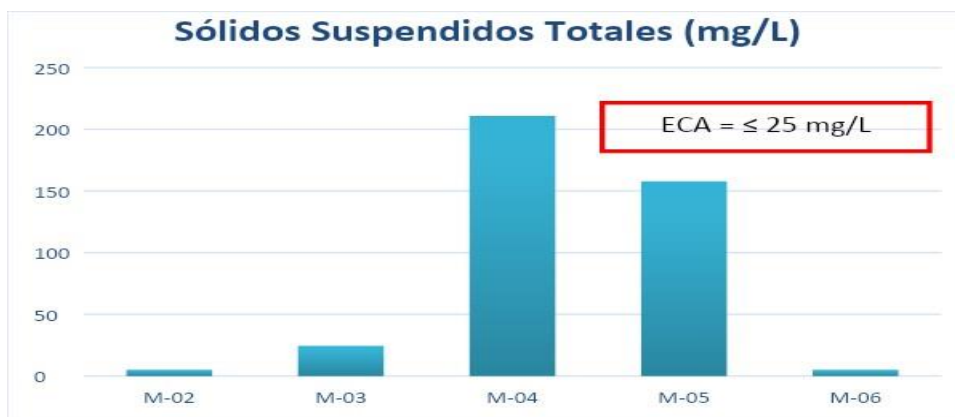
Tabla 23:

Valores obtenidos Sólidos Suspendidos Totales (mg/L)

Los datos obtenidos para el parámetro de Sólidos Suspendidos Totales (SST), según la prueba de laboratorio indicaron que en los puntos: M-04 y M-05 no se encuentran dentro del rango ( $\geq 25$ ) correspondiente del ECA para Categoría 4.

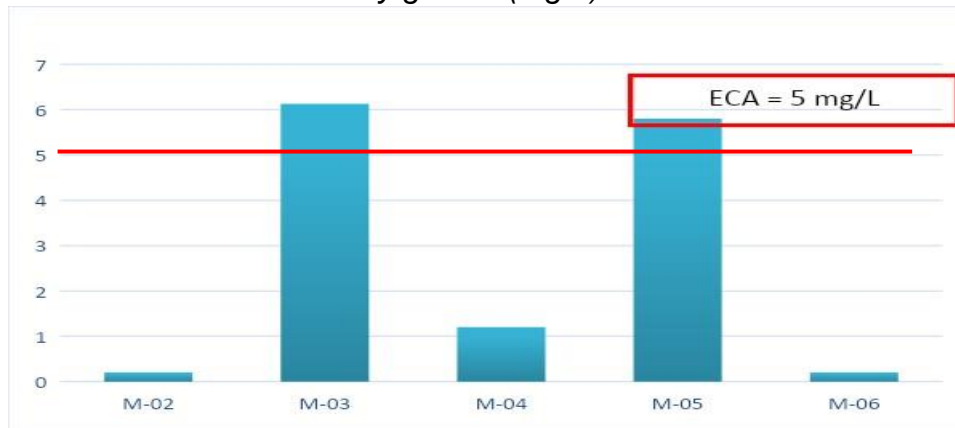
Tabla 24:  
Valores obtenidos Aceites y grasas (mg/L)

Los datos resultantes para el indicador de aceites y grasas, según la prueba de laboratorio indicaron que en los puntos M-03 y M-05 superan el valor establecido por la normativa de 5 mg/L que estipula el ECA para Categoría 4, así como también en los puntos M-02, M-04 y M-06 los resultados obtenidos son inferiores al valor correspondiente según normativa.

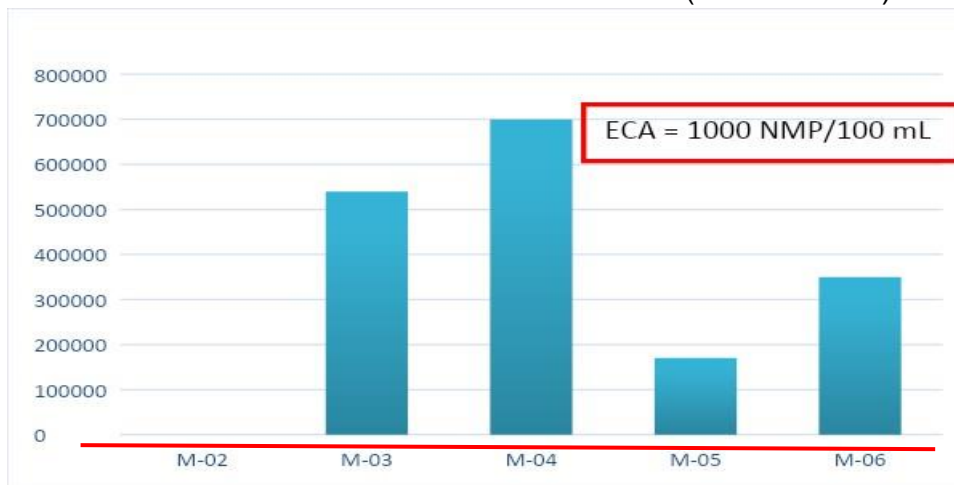
Tabla 25:  
Valores obtenidos Coliformes Termotolerantes (NMP/100 mL)

Los valores resultantes para el indicador microbiológico de Coliformes termotolerantes (fecales), según la prueba de laboratorio indicaron que en el punto M-02 el valor obtenido es inferior a lo estipula la norma 1000 NMP/100 mL el ECA para Categoría 4, así como también en los puntos M-03, M-04, M-05 y M-06 los resultados obtenidos son superiores al valor correspondiente según normativa.

- En conclusión, el parámetro de coliformes termotolerantes (fecales) según la prueba de laboratorio indicaron que en los puntos M-03, M-04, M-05 y M06 los resultados obtenidos son superiores a lo que estipula la norma 1000 NMP/100 mL el ECA para Categoría 4, por lo que también indica que las lagunas de oxidación están en deterioro y no están realizando el tratamiento adecuado.

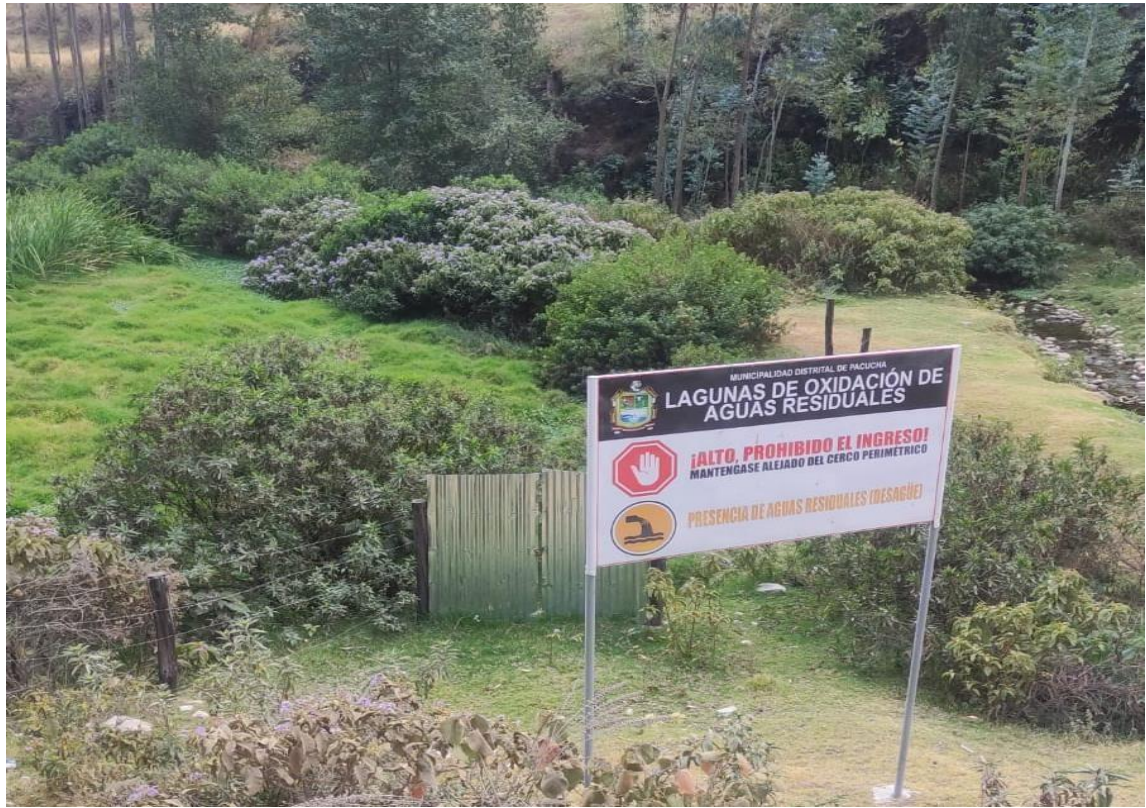
Figura 3: *Primera Laguna de Oxidación de Pucullococha*

La primera Laguna de Oxidación de Pucullococha cuenta con un área de 500  $m^2$  aproximadamente, la segunda Laguna de Oxidación cuenta con área de 1,106  $m^2$ ; en ambas lagunas de oxidación la profundidad varía entre los 3m y 6 m, así como también se encuentran una al lado de la otra.

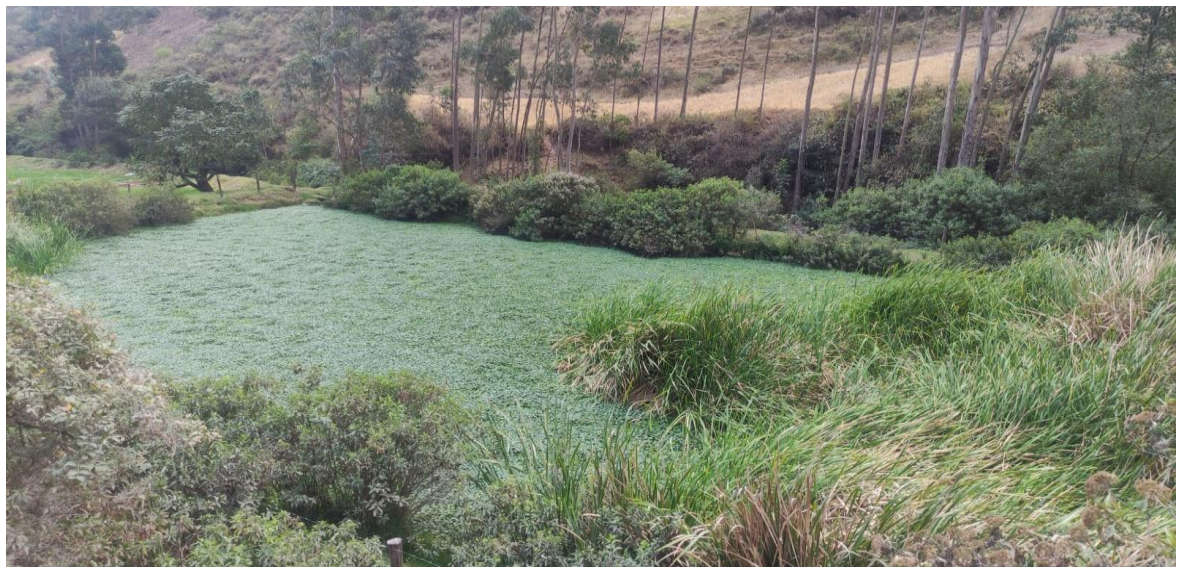
Figura 4: *Segunda Laguna de Oxidación de Pucullococha*

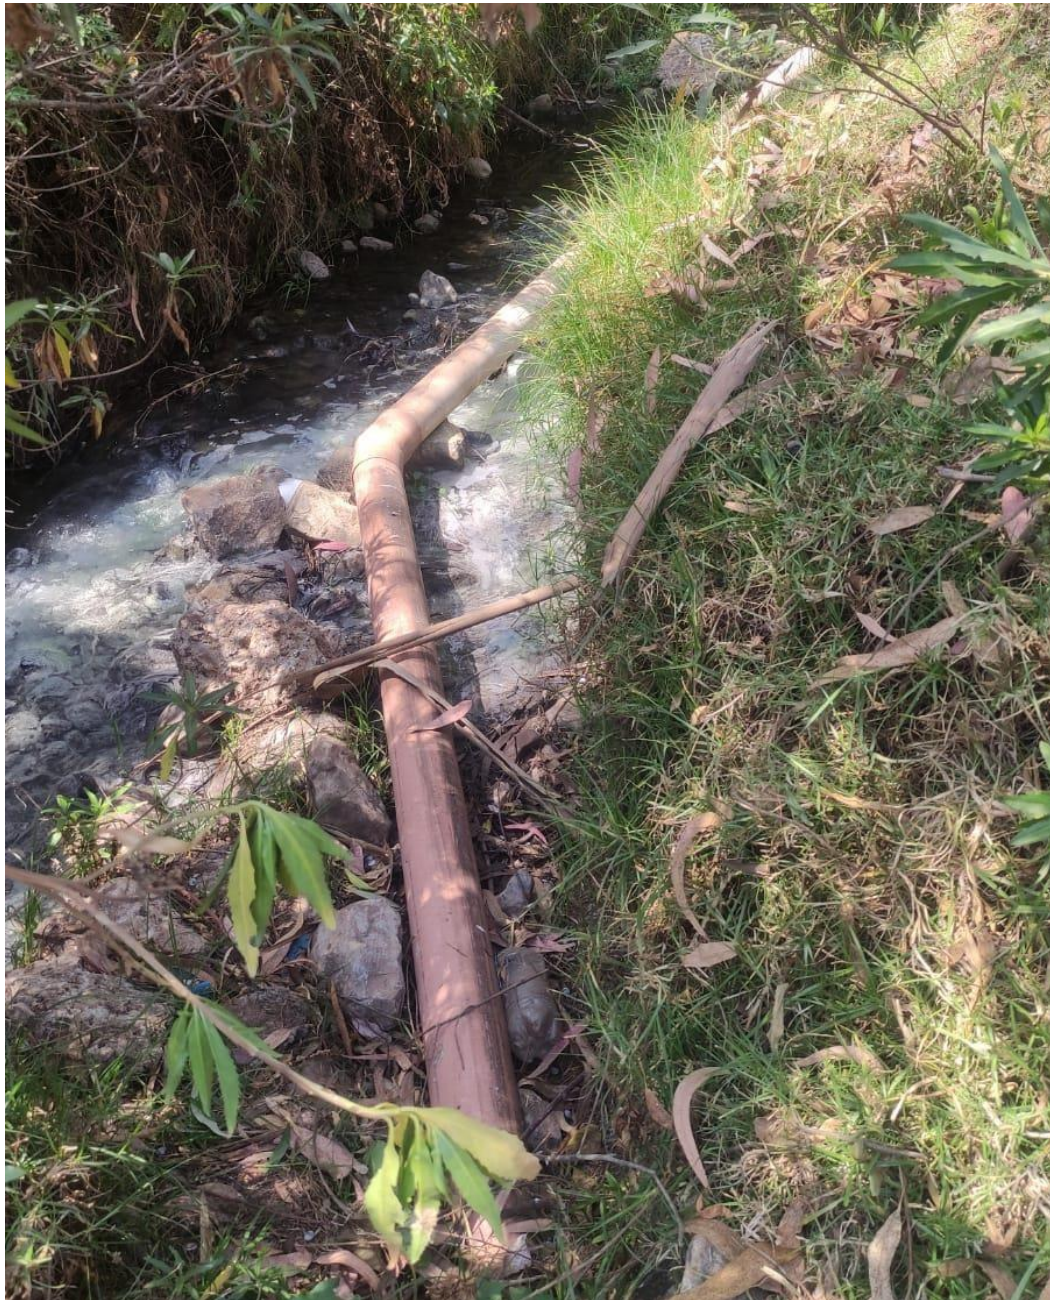
Figura 5: *Uso de los efluentes provenientes de las Lagunas de Oxidación de Pucucullococha para regar sembríos*

Se ha identificado que los pobladores de la comunidad de Pucullococha extraen el recurso hídrico de la quebrada Santa Rosa, cuerpo donde desemboca los efluentes de las mencionadas lagunas de oxidación y utilizan el agua para realizar el regadío

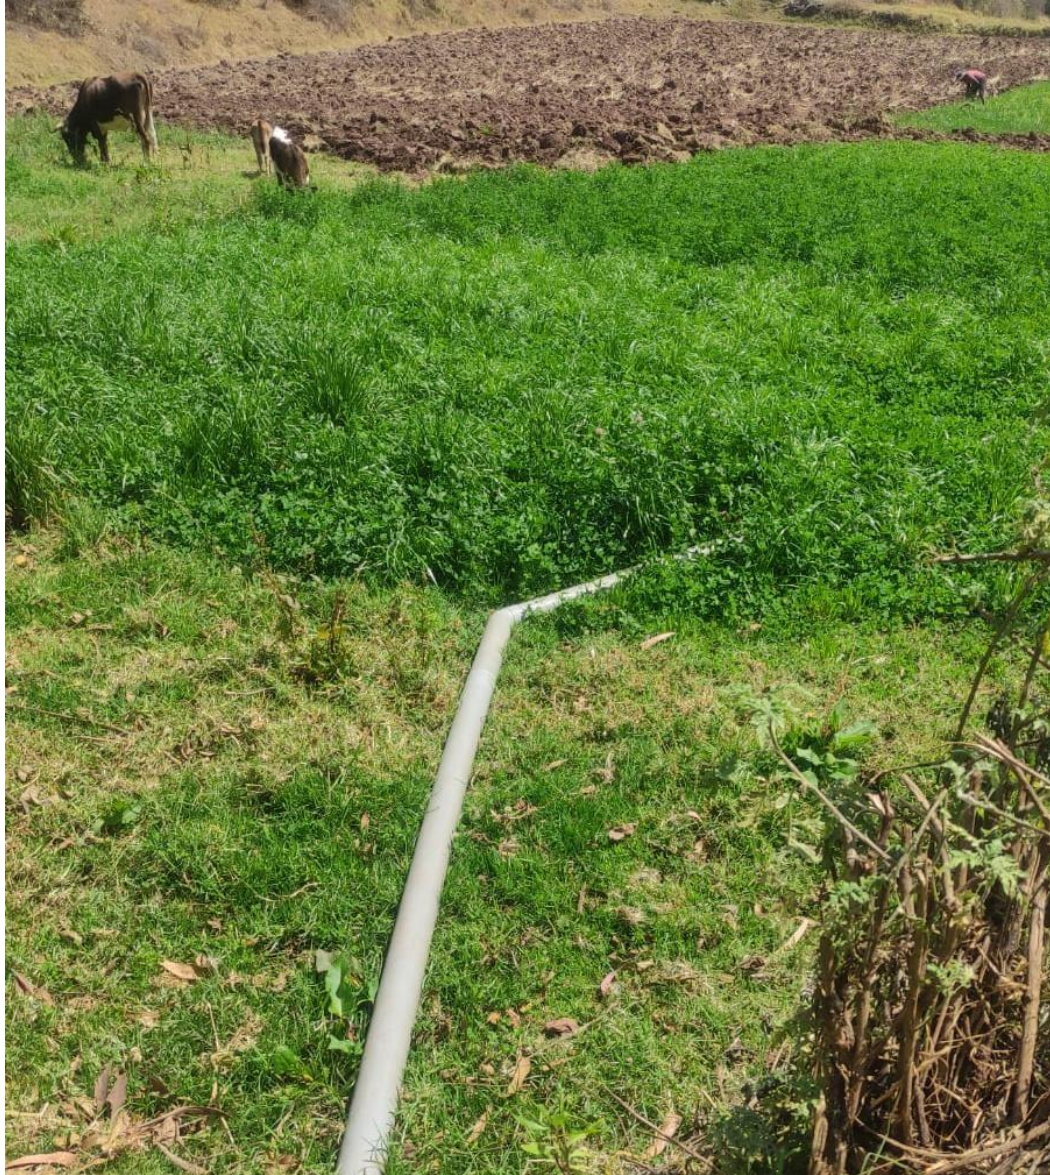
Figura 6: *Uso de los efluentes provenientes de las Lagunas de Oxidación de Pucullococha para regar sembríos y dar de beber a sus ganados*

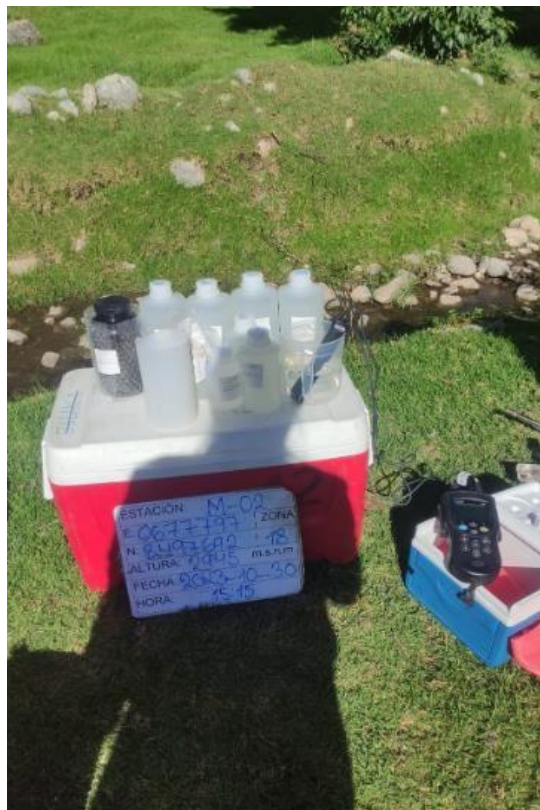
Figura 9:

*Toma de muestras en el Punto M-02*

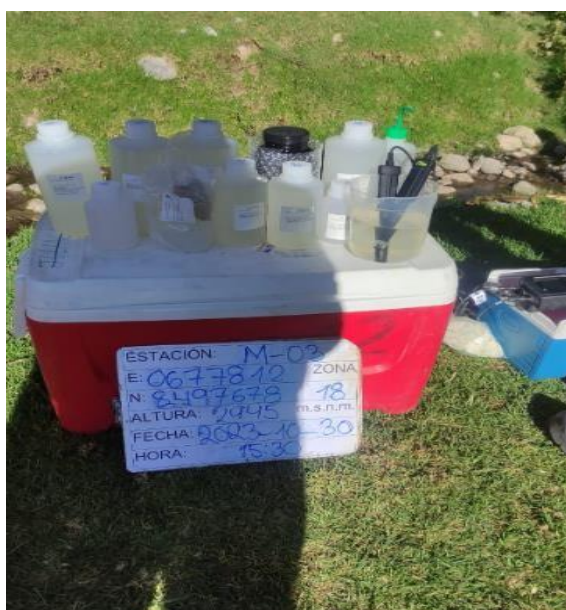
Figura 10:

*Toma de muestras en el Punto M-03*

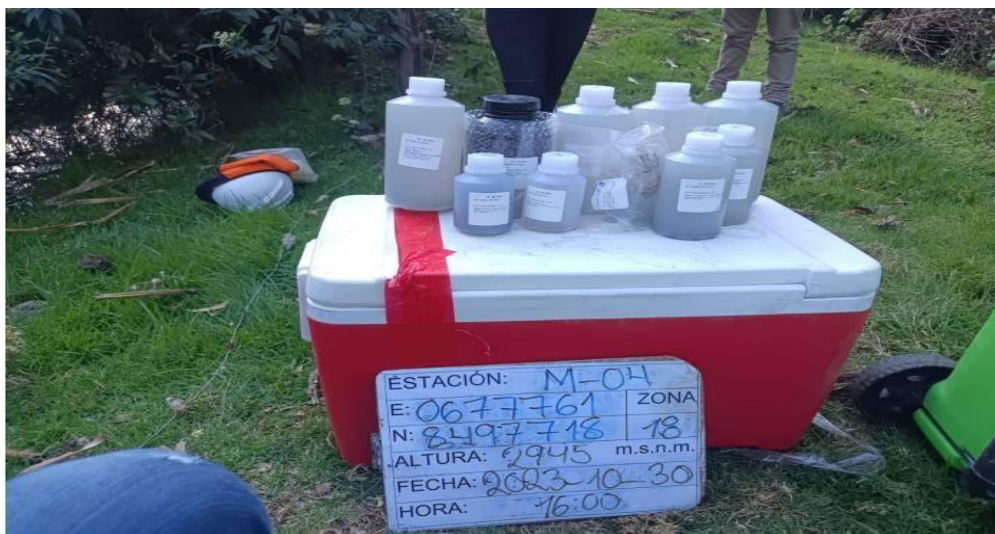
Figura 11:

*Toma de muestras en el Punto M-04*

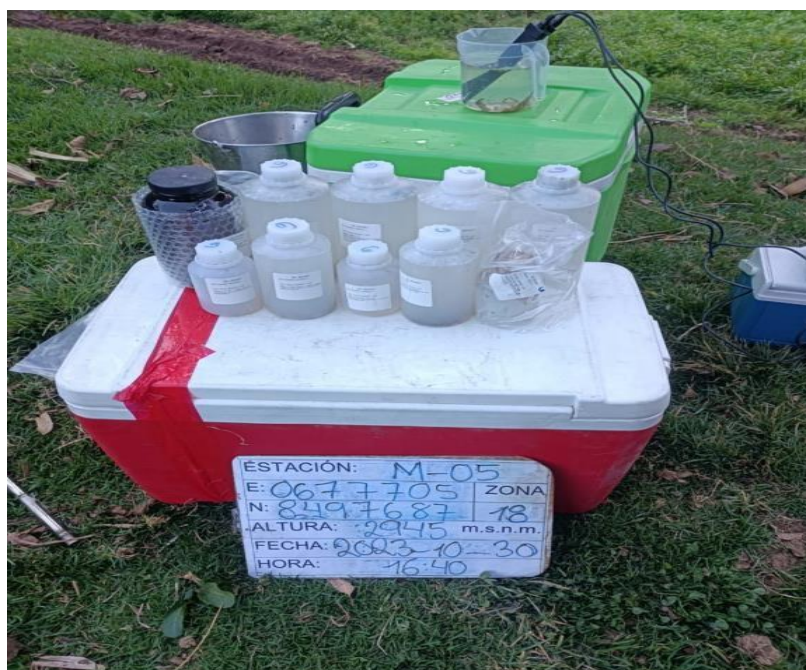
Figura 12:

*Toma de muestras en el Punto M-05*

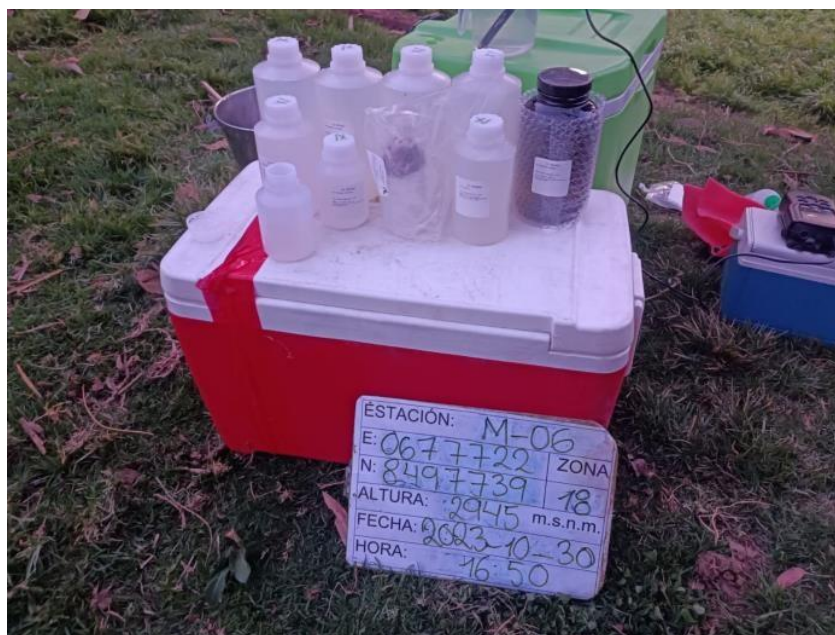
Figura 13:

*Toma de muestras en el Punto M-06*
