# IMPLEMENTACIÓN DEL MANTENIMIENTO PREDICTIVO PARA MEJORAR LA DISPONIBILIDAD MECÁNICA DE LAS EXCAVADORAS HITACHI MODELO ZX870LC-5 EN UNA EMPRESA DE ALQUILER DE MAQUINARIA PESADA, LURÍN

Facultad:	FACULTAD DE INGENIERÍA Y GESTIÓN
Programa Académico:	TRABAJO DE SUFICIENCIA PROFESIONAL
Título Profesional otorgado:	INGENIERO MECÁNICO ELECTRICISTA

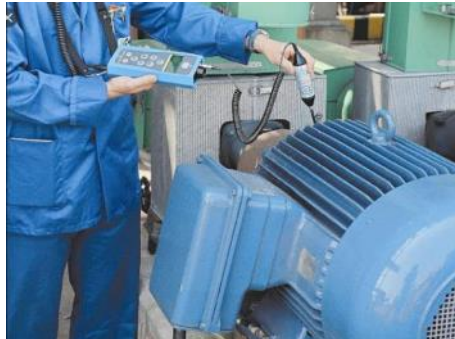
**Figura 12.** Aplicación del ultrasonido en un equipo rotativo

- Medidor de espesor ultrasónico SNDWAY: Es un instrumento de medición de espesores por ultrasonido de la marca SNDWAY, modelo SW-6510S. Este dispositivo permite realizar mediciones en un rango que va desde 1 mm hasta 300 mm, y se utilizará para medir el espesor de los componentes del tren de rodamiento, lo que permitirá analizar el desgaste de dichos componentes.
- Equipo ultrasonido SDT270: Este instrumento de ultrasonido de la marca SDT, modelo 270, nos permite detectar fugas de aire, gas y vapor, así como fallos en rodamientos, problemas eléctricos y defectos internos en sistemas hidráulicos. Este instrumento será utilizado específicamente para la detección de fugas internas causadas por problemas en los sellos de los cilindros hidráulicos, entre otras aplicaciones.

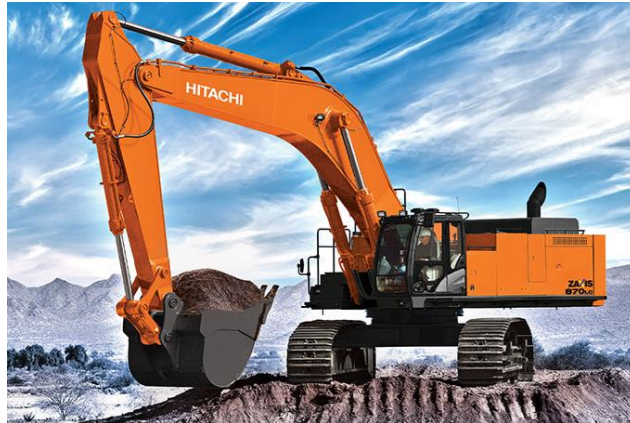
**Figura 13.** Excavadora Hitachi modelo ZX870LC-5

(martillo hidráulico) para la rotura de cimientos, piedra y excavación de hoyos en la tierra. (Avendaño, 2022, p. 62)

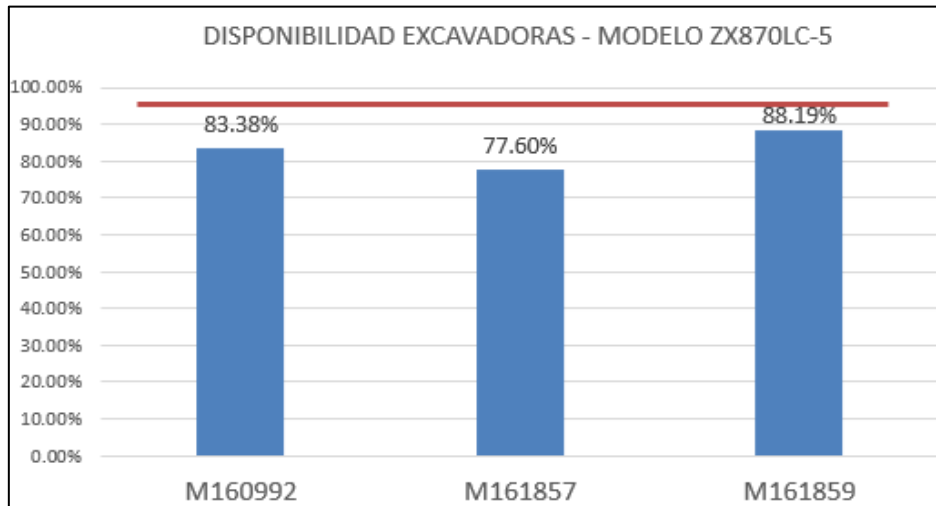
**Figura 17.** Gráfica de barras de Disponibilidad Mecánica 2022 de las excavadoras Hitachi ZX870LC-5

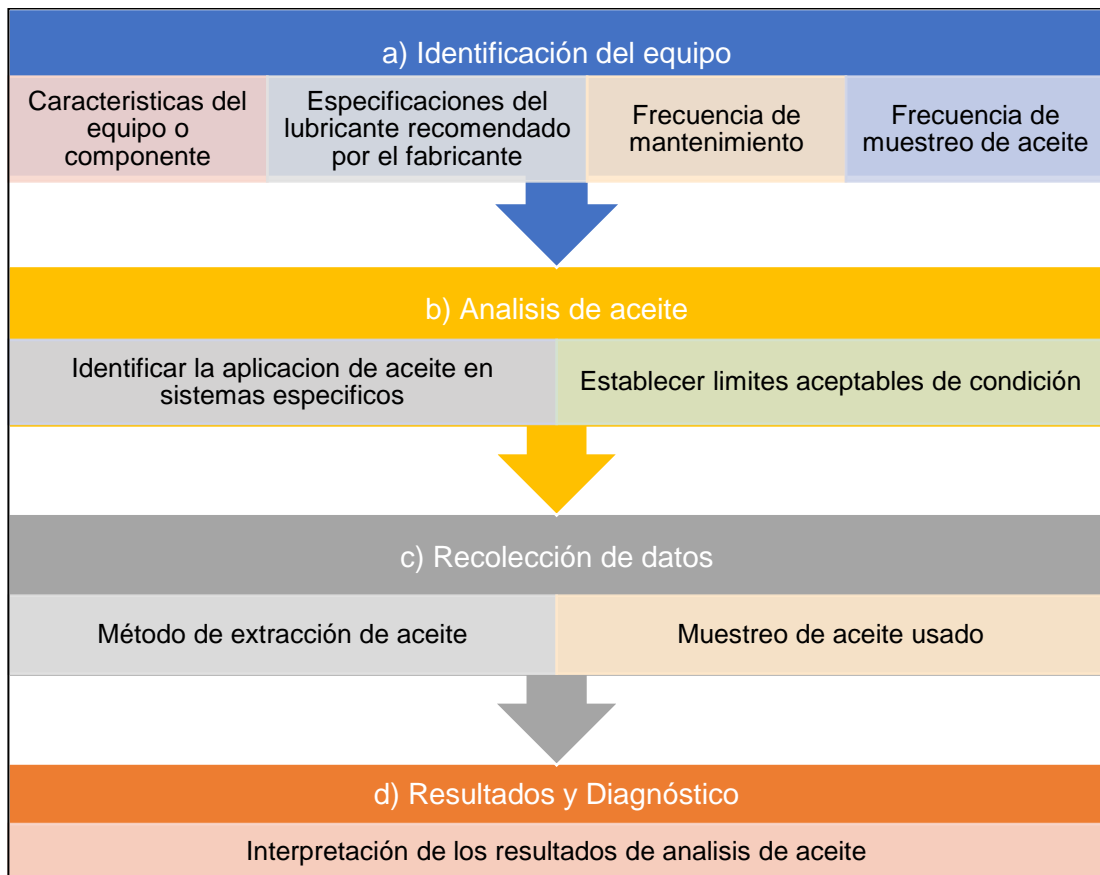
**Figura 22.** Procedimiento del análisis de aceite

Utilizaremos el análisis de aceite como una de las técnicas para la implementación del mantenimiento predictivo en una empresa que brinda el servicio de alquiler y venta de maquinaria pesada. Con esta técnica podremos comprobar el estado del aceite lubricante y además verificar el desgaste de los componentes internos de la máquina. Para el desarrollo del plan de mantenimiento nos basamos en el trabajo realizado por Buchelli & García (2015), donde utilizaron un enfoque parecido para identificar posibles problemas en motores diésel de combustión interna a través del análisis del aceite.

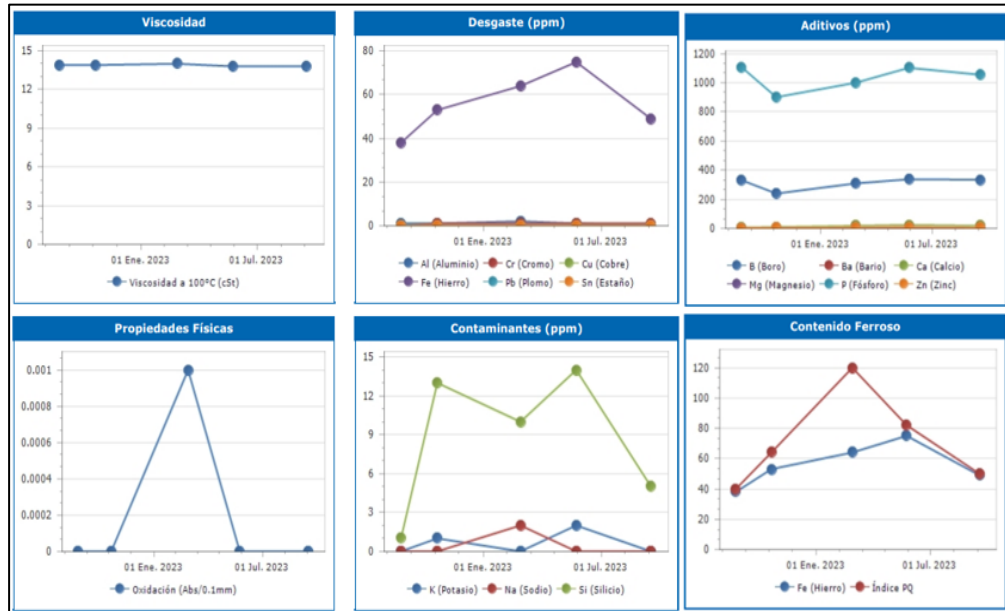
**Figura 33.** Resultados del análisis de aceite de mando final RH del equipo M161857

Los resultados del mando final derecho de la excavadora M161857 muestran un valor de precaución en la viscosidad del aceite. En cuanto al contenido ferroso, el índice PQ tuvo un valor de precaución, pero en la muestra actual está dentro del rango normal. Los demás valores, como el desgaste (ppm), aditivos (ppm), contaminantes (ppm) y propiedades físicas, están dentro del límite normal. Se recomienda realizar el cambio del aceite y drenar completamente el aceite anterior.

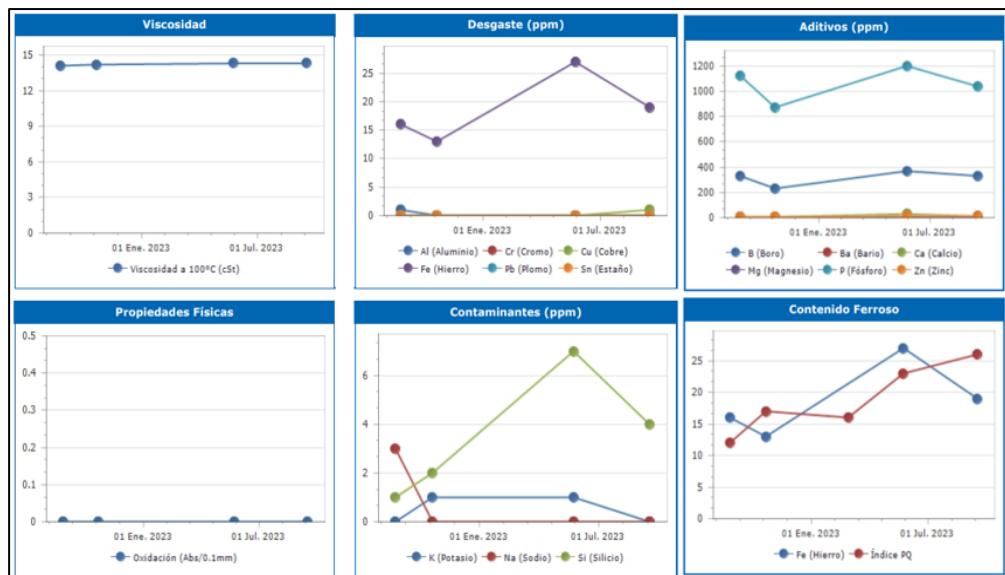
**Figura 34.** Resultados análisis de aceite del motor de giro LH del equipo M161857

Estos resultados del motor de giro izquierdo de la excavadora M161857 indican viscosidad del aceite en un nivel de precaución, por lo que se recomienda realizar el cambio del aceite. Los valores, como el desgaste (ppm), aditivos (ppm), contaminantes (ppm), oxidación del aceite y contenido ferroso, están dentro de los valores normales.

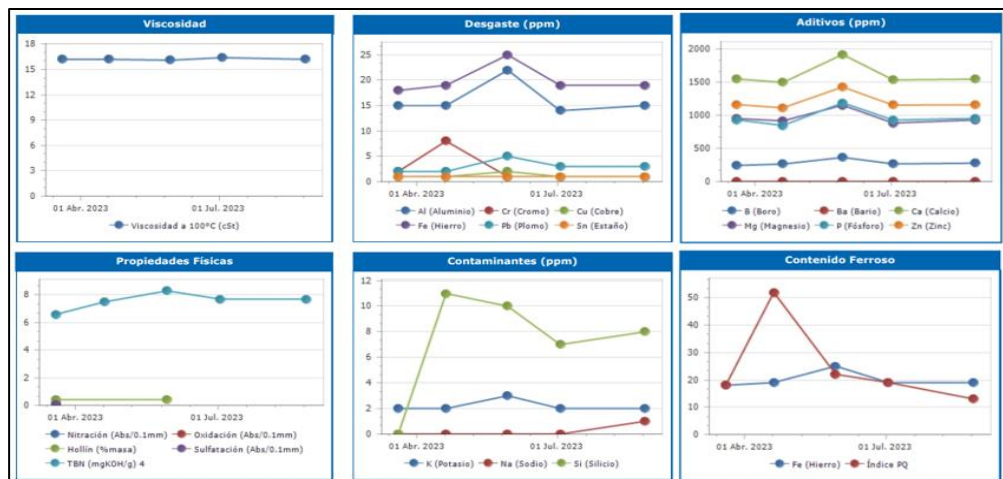
**Figura 36.** Resultados de análisis de aceite de motor del equipo M16185

En los resultados obtenidos del análisis de muestreo de aceite del motor de la excavadora M161859, en el contenido ferroso, inicialmente se observó un alto índice de PQ, pero ahora se encuentra dentro del nivel normal. En cuanto al desgaste (ppm), se encontró la presencia de aluminio en un nivel de precaución, lo cual podría indicar un posible desgaste de los cojinetes de biela o de bancada del motor. Los demás valores analizados, como la viscosidad, aditivos (ppm), propiedades físicas y contaminantes (ppm), se encuentran dentro de los límites normales. Se recomienda realizar el monitoreo del aceite según la frecuencia fijada e inspeccionar posibles ingresos de polvo al sistema.

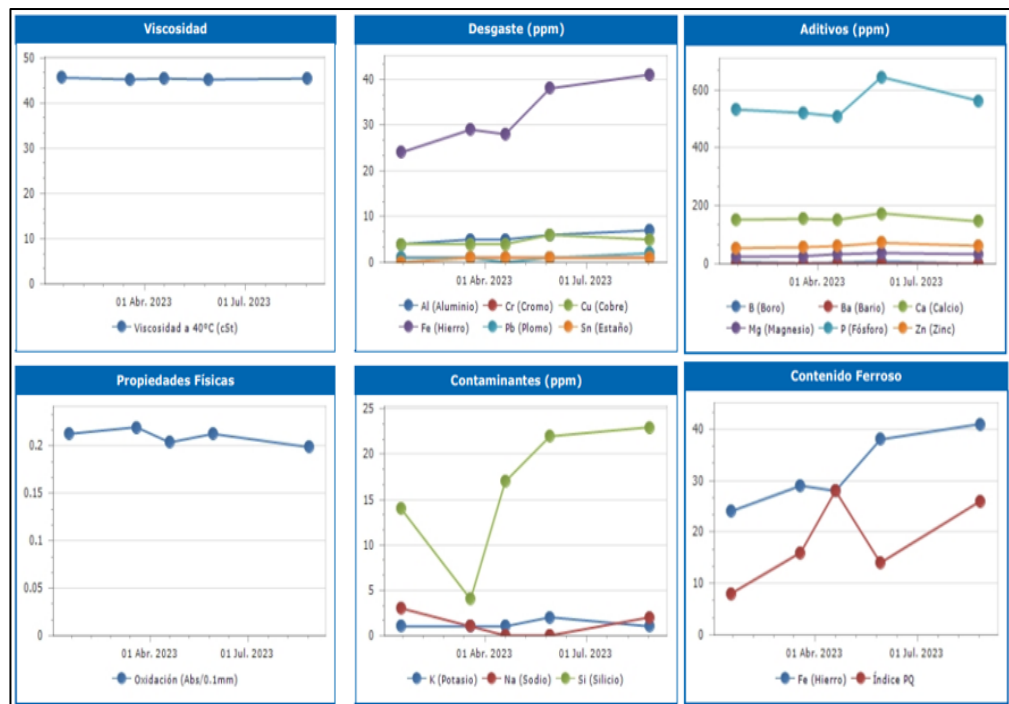
**Figura 37.** Resultados de análisis de aceite hidráulico del equipo M161859

Los resultados del aceite hidráulico de la excavadora M161859 muestran que la oxidación del fluido se encuentra en nivel de alerta, probablemente debido a la degradación del fluido a causa de altas temperaturas y la operación con un nivel bajo de fluido en el sistema. Además, en los contaminantes (ppm), se ha detectado la presencia de silicio en niveles de alerta en la muestra, indicando posible presencia de polvo o desgaste de componentes no metálicos. Los demás valores,

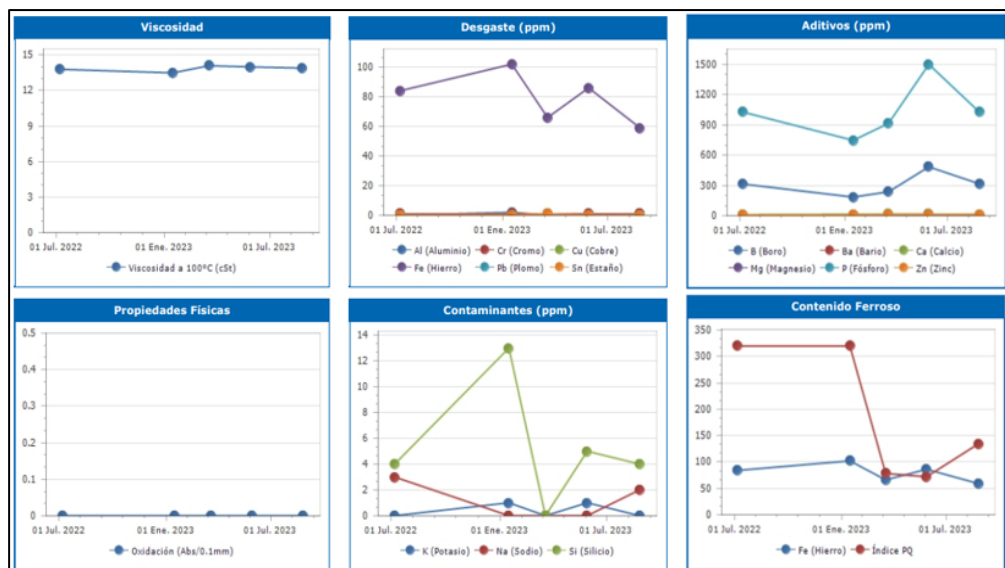
**Figura 40.** Resultados de análisis de aceite del mando final LH del equipo M161859

La figura 40 nos muestra resultados del mando final izquierdo de la excavadora M161859, se indica que el nivel de viscosidad se encuentra en un estado de precaución, por lo que se recomienda realizar el cambio de aceite. En cuanto al contenido ferroso, el índice PQ mostró valores de alerta, pero en la última muestra realizada se encuentra dentro del valor de precaución, por lo que se recomienda inspeccionar, ya que puede haber un desgaste de los componentes internos. Los demás valores, como desgaste (ppm), aditivos (ppm), propiedades físicas y contaminantes (ppm), se encuentran dentro de los valores normales.

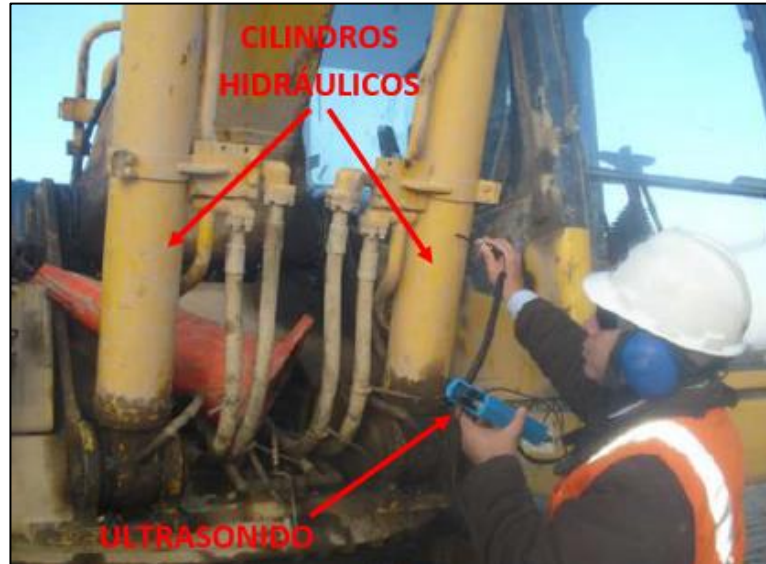
**Figura 52.** Prueba de cilindros hidráulicos por ultrasonido

sellos, es necesario realizar una acción correctiva para evitar daños en todo el sistema hidráulico.

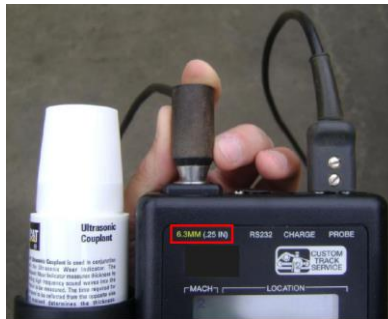
**Figura 54.** Herramienta ultrasonido para medición de tren de rodamiento

- Realizar la calibración de la herramienta ultrasonido.

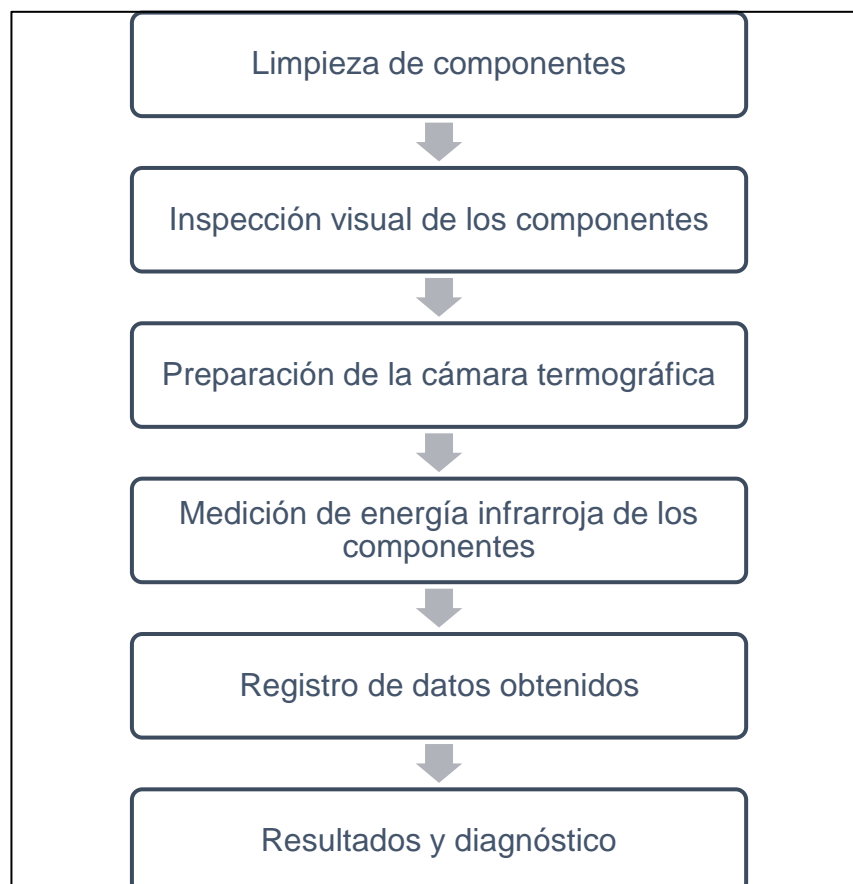
**Figura 64.** Procedimiento para ejecución de mantenimiento predictivo por termografía

Por lo tanto, utilizaremos su propuesta de planificación de mantenimiento predictivo mediante termografía para equipos de maquinaria pesada como modelo para aplicar esta técnica predictiva en las excavadoras Hitachi modelo ZX870LC-5. A continuación, se presenta el procedimiento para llevar a cabo el mantenimiento predictivo a través de termografía.

En la tabla 29, se pueden identificar los componentes de la excavadora en los cuales se puede aplicar la técnica predictiva mediante termografía. Además, se incluyen descripciones de las causas y efectos de los fallos que podrían manifestarse en dichos componentes.

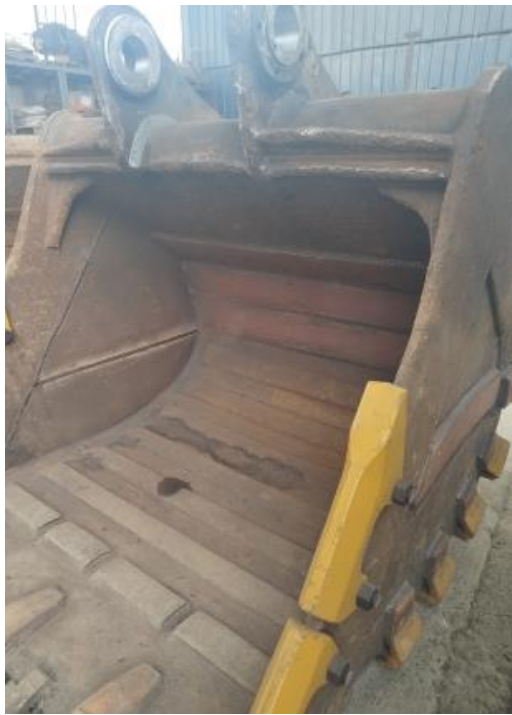
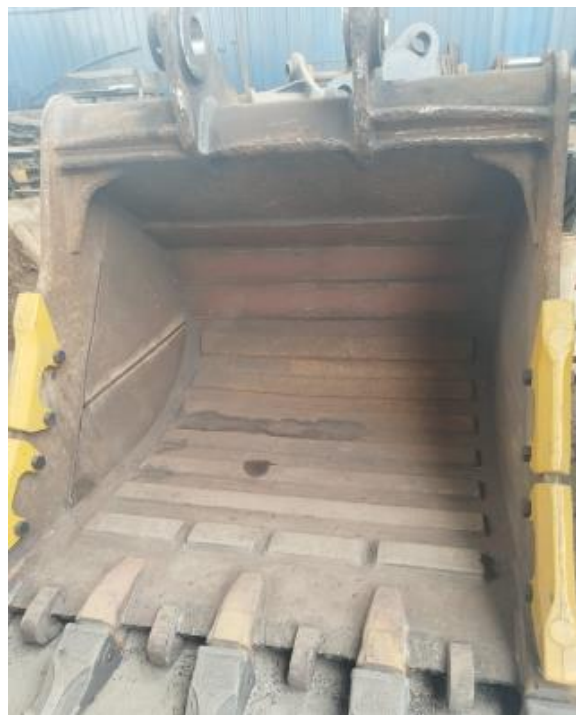
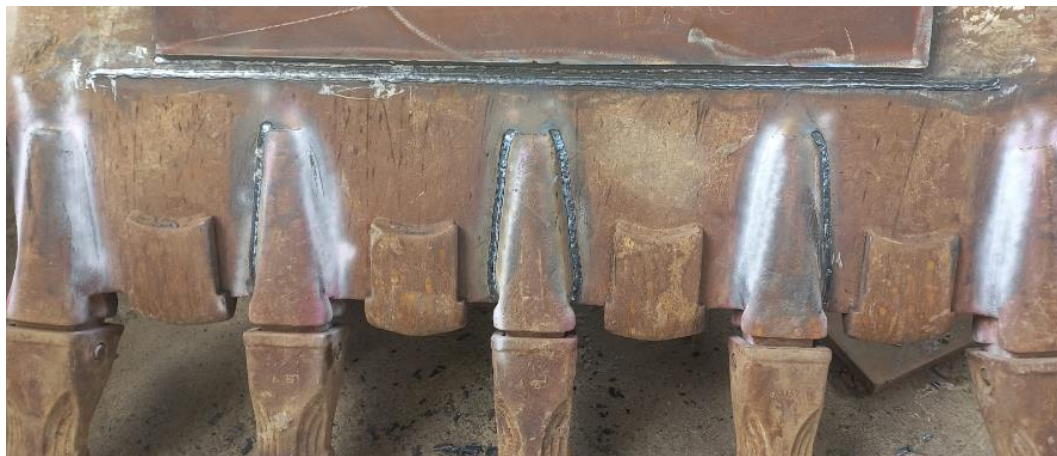
PANEL FOTOGRÁFICO DE INSPECCIÓN DE CUCHARÓN

ITEM	DESCRIPCIÓN	BUENO	MALO	OBSERVACIÓN					
01	Labio, cuchillas de labio	✓		CAMBIO RECIENTE					
02	Refuerzos Laterales		✓	REFUERZO CON DESGASTE					
03	Tiras de arrastre	✓		MONITOREAR (DESGASTE INICIAL)					
04	Tiras interiores	✓							
05	Refuerzo de Adapter exterior	✓							
06	Refuerzo de Adapter interior	✓							
07	Refuerzo de labio exterior	✓							
08	Refuerzo de labio interior	✓							
09	Cantoneras		✓	REALIZAR CAMBIO					
10	Taloneras	✓							
11	Alojamiento de cucharón	✓							
12	Pines y bocinas	✓		MONITOREAR ENGRASE DIARIO					
13	Puntas	✓							
14	Fisuras en orejas, "H", Adapters	✓							
<b>ACCIÓN CORRECTIVA</b>									
A	Última reparación	Fecha	25/05/23	B	último cambio de cucharón	Fecha	—		
		Horómetro	13451.0			Horómetro	—		
Horas acumuladas U.R.			3064.00	Horas acumuladas U.C.			—
