**“DESCRIPCIÓN Y PROPUESTA PARA LA OPTIMIZACIÓN DE
TIEMPOS DEL PROGRAMA DE MANTENIMIENTO PREVENTIVO I1
APLICADO A LOS TRENES ALSTOM METRÓPOLIS 9000 DE LA
LÍNEA 1 DEL METRO DE LIMA”**

TESIS

INGENIERO MECÁNICO ELECTRICISTA

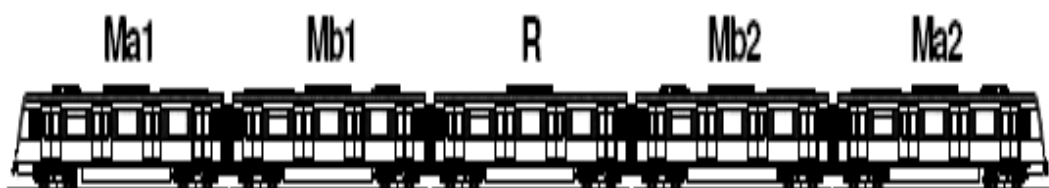
Figura 1: Configuraci n del tren

La configuraci n t pica del tren Alstom Metr polis 9000 se muestra en la Ilustraci n 1 (Ver Anexo 2).

Este material rodante (tren) deriva de la gama Metr polis de ALSTOM. Transporte, caracterizado por la estructura de la caja fabricada con perfiles est ndares de aluminio. Las partes de la estructura sujetas a mayores sollicitaciones son de acero. Las ventanas forman una banda continua de

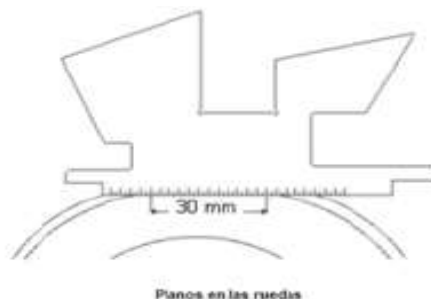
Figura 3: Planos de las ruedas

03.104. Inspección visual de la rueda.

Examinar la pestaña de la rueda, la base y la llanta en busca de daños como planos, fisuras, cavidades, zozobra y otros defectos.

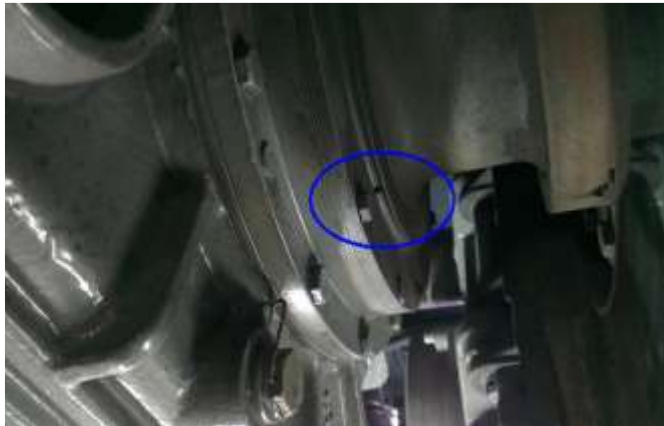
Figura 7: Agujeros de purga del reductor

03.007 - Comprobación de los agujeros de purga de agua en las tapas laberínticas (I1).

- Verificar que los agujeros de purga de agua de las tapas laberínticas estén limpios. Desbloquear en caso de necesidad.
- En caso de obstrucción de agujeros de purga, usar útil para su limpieza.

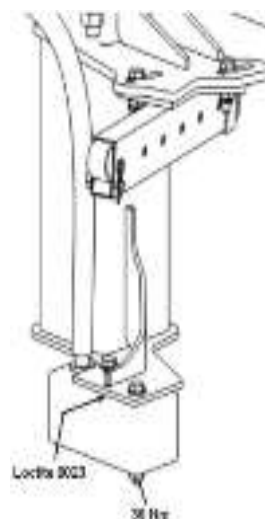
Figura 8: Antenas ATP

03.125 - Inspección visual de los soportes de las antenas, estado de antenas, fijaciones y cableado. (I1)

- Verificar la presencia y la seguridad de las antenas en el soporte. Sustituir o reapretar las fijaciones según la necesidad.
- Verificar las antenas ATP en busca de daños debidos a impactos.

Considerar: Tacómetro y sensor tren stop.

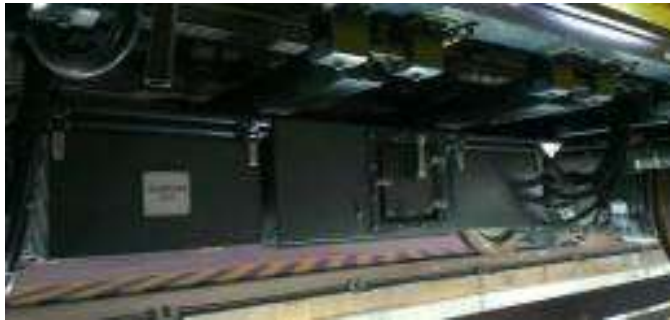
Figura 9: Bajo bastidor, par de apriete en cajas

02.174 - Comprobación general de fijaciones, verificando marcas de par de apriete. (I1)

- Realizar una comprobación general de las fijaciones bajo bastidor, verificando las marcas de par de apriete.(Anexo 3)
- Verificar el estado de los cierres de los cofres.

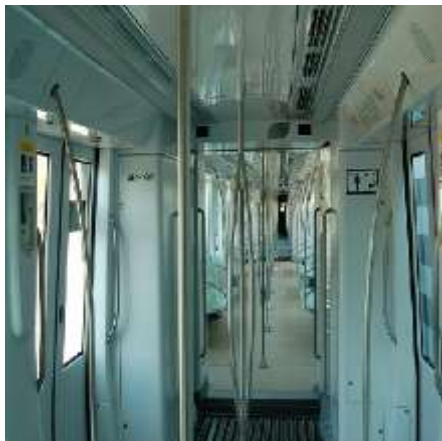
Figura 17: Caja interior del tren Alstom Metropolis 9000

- Revisar visualmente el estado general de las ventanas de cada coche, prestando especial atención a posibles grietas en los cristales que puedan provocar futuras roturas en las ventanas.
- Comprobar el estado del film anti-vandálico.
- Comprobar el estado de los elementos decorativos

Que no presenten ralladuras, quemaduras o deterioros de importancia. En caso de encontrarlos, proceder a su reparación. En caso de no ser posible la reparación, reemplazar los elementos dañados.

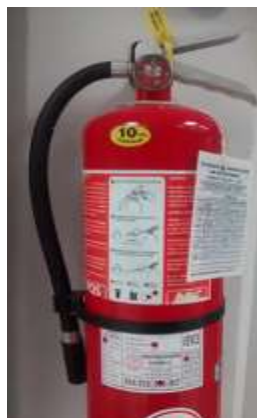
Figura 18: Extintor

- Localizar la ubicación de todos los extintores de la UT (un extintor en cada coche).
- Limpiar el extintor, verificando el buen estado general del conjunto y el correcto precintado.
- Verificar la presión del manómetro (debe estar en la zona verde, o por encima de ella).
- Verificar la fecha de caducidad, la cual debe ser posterior a la de la siguiente inspección programada de extintores. En caso de que no se llegue a dicha fecha, debe sustituirse el extintor.

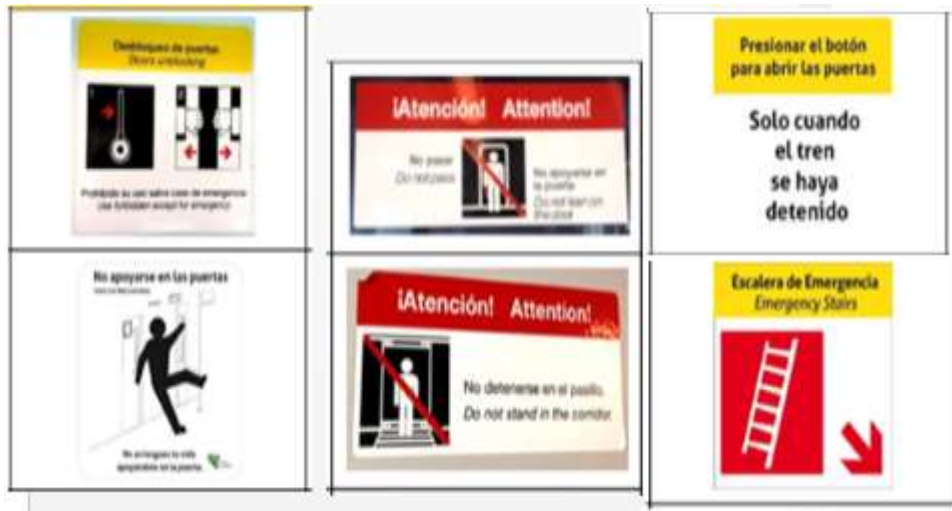
Figura 19: Pictogramas

05.025 - Inspección y reposición de pictogramas si es necesario.

- Verificar el correcto estado de las señales.
- Comprobar que las señales no presentan signos de deterioro.
- En caso de que algún pictograma falte o esté dañado, colocar uno nuevo.
- Prestar especial atención a las indicaciones de seguridad.

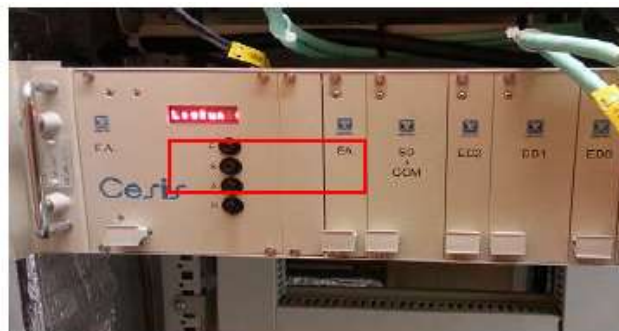
Figura 21: Cesis

09.049 – Extracción y análisis de los registros de la caja negra.

- Conectar cable Ethernet a la laptop.
- Ingresar al icono UCESLIM
- Descargar datos del CESIS.

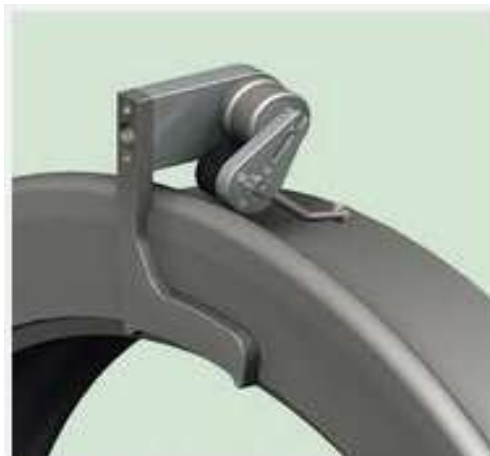
Figura 26: MiniProf

Esta actividad se realiza utilizando un instrumento denominado MiniProf. Ver el Anexo 8.

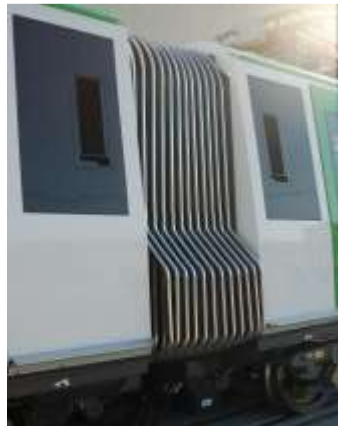
Figura 31: Pasillo de intercirculación exterior

- Controlar visualmente el estado del tejido del fuelle.
- Comprobar el correcto estado de las paredes.
- Controlar visualmente que el forro de piso antideslizamiento no este dañado.

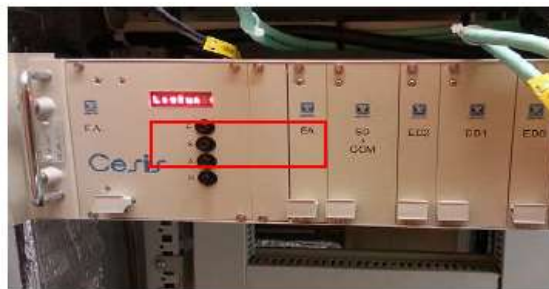
Figura 33: Pulsador del Cesis

09.049 – Extracción y análisis de los registros de la caja negra.

El Cesis es un dispositivo que contiene el registro de todos los movimientos realizados por el tren (freno, tracción, velocidad, etc.).

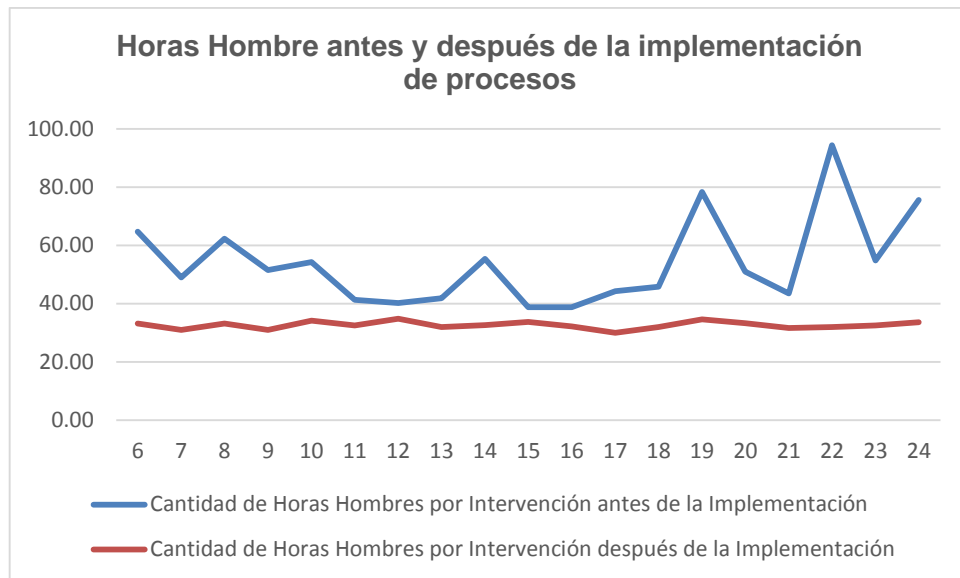
Figura 39: Horas Hombre antes y después de la implementación de procesos

También se presenta un cuadro comparativo en el cual se puede visualizar la diferencia de los resultados obtenidos entre las actividades antes y después de la implementación de las mejoras en la Actividad I1 (que se muestra en la Tabla 13) y ha sido elaborado considerando las Horas Hombres utilizadas por cada Intervención 1. En el cuadro comparativo se puede observar una variación con respecto a la cantidad de Horas Hombres antes y después de la propuesta de optimización de tiempos y la implementación de útiles adecuados para realizar los mantenimientos (éstos facilitan la realización de las actividades y es más cómodo para el técnico realizar su trabajo).

Considerando que el Área de Programación y Planeamiento estimó el precio de S/16.00 por Hora Hombre, se realizó el siguiente cuadro en función a los datos obtenidos anteriormente:

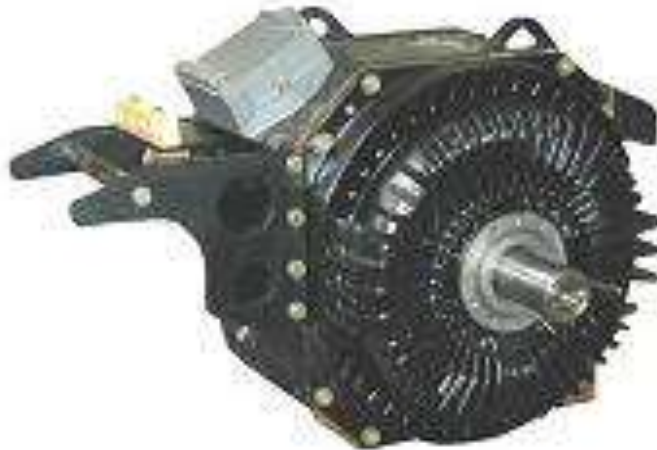
ANEXO 3: EQUIPO DE TRACCIÓN ALSTOM

En los trenes de Metro de Lima hay 16 motores, 2 en cada bogie motor, suministrados por ALSTOM Ormans.

Los motores tienen una potencia de 155 kW. Trabajan con una tensión de 675 / 1,169 V (fase neutra y fase a fase), a 96.8 A de intensidad. El rango de velocidad va de 0 a 3,660 rpm y los motores desarrollan un par máximo de 1080 Nm en tracción y 1204 Nm en frenado.
