**“ANÁLISIS DE CAUSA RAÍZ A CORONA FRACTURADA DE CAJA REDUCTORA N°3 DE UNA MÁQUINA PRODUCTORA DE TUBOS DE ACERO Y PUESTA EN MARCHA DE LAMINADORA DE FLEJES PARA INCREMENTAR LA DISPONIBILIDAD DE TODA LA LÍNEA DE PRODUCCIÓN, EMPRESA TUPEMESA-LIMA”**

**TRABAJO DE SUFICIENCIA PROFESIONAL**

**PRESENTADO POR EL BACHILLER  
CALDERON ASALDE, KEVIN DEL PIERO**

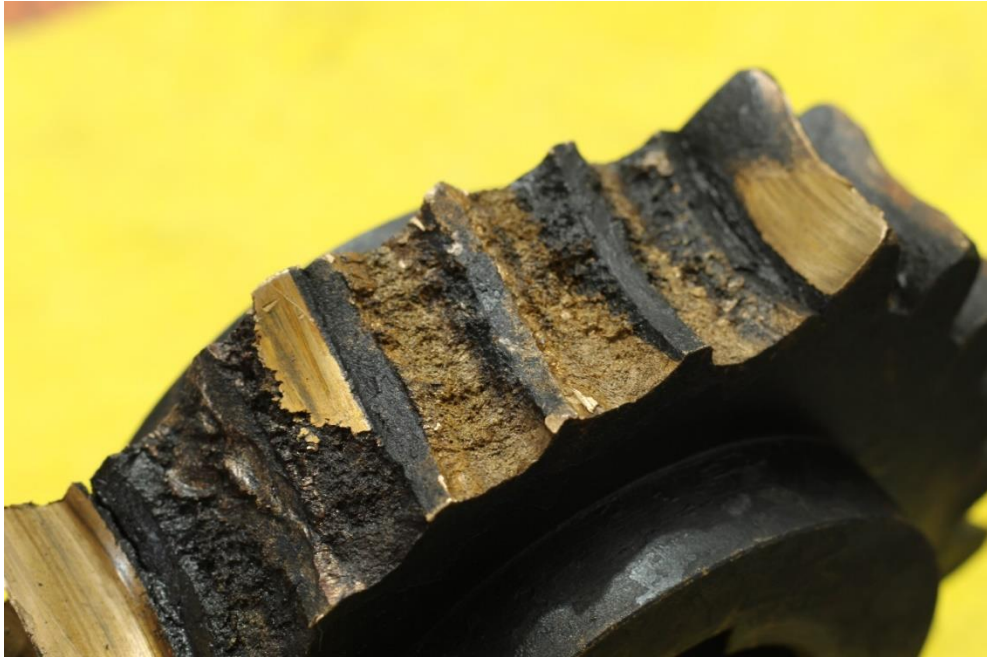
**Figura 3.13.** Fotografía de piñón con dientes barridos.

En la figura 3.13 podemos apreciar que son en total 5 dientes de corona los que se fracturaron o barrieron, de estos las superficies de fractura de 2 de ellos presentan una coloración oscura producto de que tuvieron un mayor tiempo de contacto con el aceite de la caja reductora; esto nos indica que de los 5 dientes de corona fracturados 2 fueron los primeros en fracturarse antes que los otros 3.

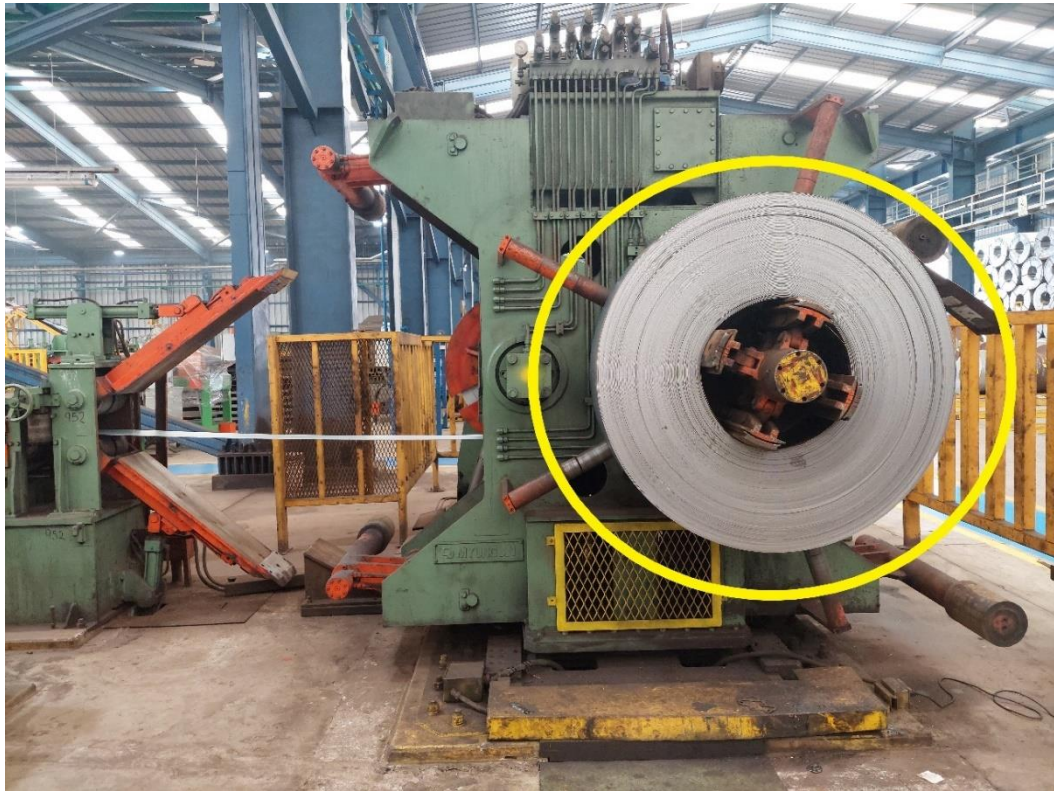
La figura 3.18 muestra una zona de la máquina productora de tubos de acero llamada desenrollador en el que se puede apreciar una bobina de

acero galvanizado en continuo en espera de ser ingresada a la línea de producción.

**Figura 3.18** Bobina señalada con círculo amarillo, zona desenrollador.

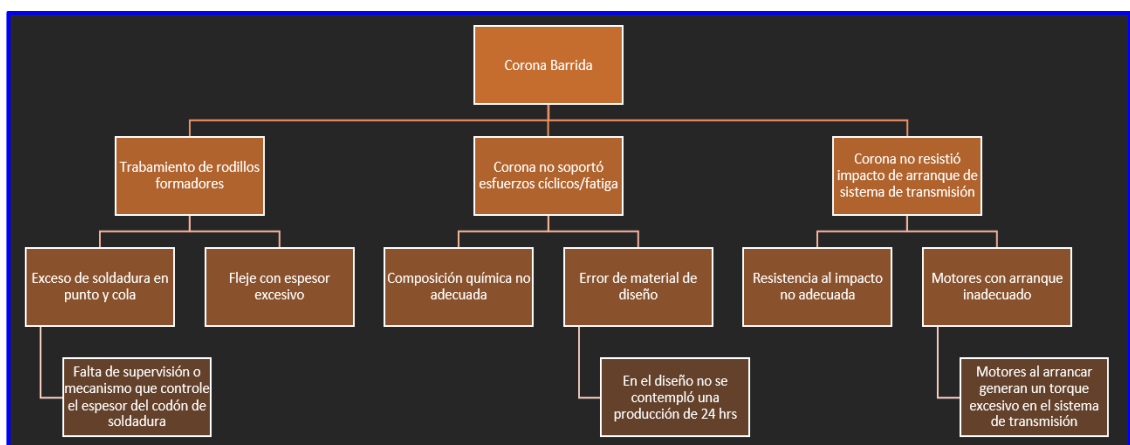
**Figura 3.20** Diagrama de árbol de fallas

Para organizar esta información se utilizó la herramienta llamada diagrama de árbol de fallas, este se muestra en la figura 3.20.
